## ANALISIS KEGAGALAN BAHAN POROS GEAR BOX KILN PABRIK SEMEN: Pendekatan Dari Sisi Sifat Mekanik dan Komposisi Kimia

### ABSTRAK

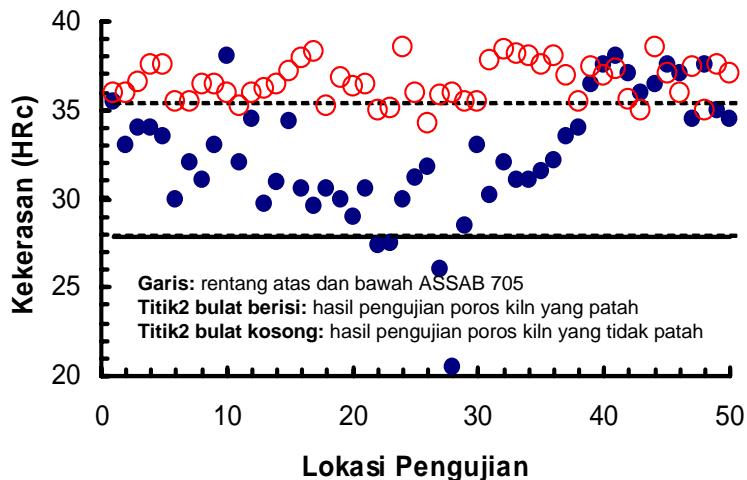
Gambar 2. Distribusi kekerasan dalam arah radial poros

Dari Gambar 2 terlihat dengan jelas perbedaan distribusi kekerasan. Bahan asli memiliki kekerasan lebih tinggi ketimbang bahan pengganti. Nilai rata-rata kekerasan bahan asli 36,6 BHN dan bahan pengganti 32,5 BHN. Ada hubungan yang sangat erat antara kekerasan dengan kekuatan fatig. Bahan yang memiliki kekerasan yang lebih tinggi akan memiliki kekuatan fatig yang lebih tinggi juga [7,8,9,10]. Dengan demikian dapat disimpulkan bahwa bahan asli lebih memiliki umur fatig (*fatigue life*) lebih baik ketimbang bahan pengganti.

Terlihat juga dengan jelas kalau nilai kekerasan bahan pengganti tersebar baik di dalam rentang data toleransi kekerasan ASSAB 705. Sedangkan kekerasan bahan asli berada jauh di atas nilai batas maksimum kekerasan ASSAB 705. Distribusi data kekerasan juga terlihat lebih menyempit dibandingkan data kekerasan bahan pengganti (fluktuasi kekerasan bahan pengganti lebih lebar). Dari data uji kekerasan yang diperoleh, tidak terdapat titik lokasi di poros bahan asli yang mempunyai nilai kekerasan yang sangat rendah. Ini menandakan kekerasannya lebih homogen di setiap titik. Lain halnya bahan pengganti. Dari pengujian, didapatkan beberapa titik (daerah) yang mempunyai nilai kekerasan sangat rendah (lihat lokasi pengujian nomor 28 di Gambar 2). Pada titik ini dapat memicu awal penjalaran retak. Dengan demikian dapat disimpulkan juga bahwa bahan pengganti memiliki batas limit (*fatigue limit*) yang lebih rendah ketimbang bahan asli.

Hal lain yang dapat dikaji juga adalah bahwa kekerasan di permukaan poros dari kedua bahan tersebut tidak terlihat jauh lebih tinggi dibandingkan kekerasan di bagian tengah poros. Permukaan baja yang mengalami peningkatan kekerasan akan meningkatkan kekuatan *fatigue* nya (*fatigue life* membaik). Beberapa *surface treatment* yang digunakan dalam meningkatkan kekerasan permukaan adalah *nitriding*, *carburizing*, *flame* and *induction hardening* [11]. Dengan demikian dapat disimpulkan bahwa kedua permukaan poros yang diuji tidak mengalami *surface hardening* lewat bantuan perlakuan panas (*heat treatment*).

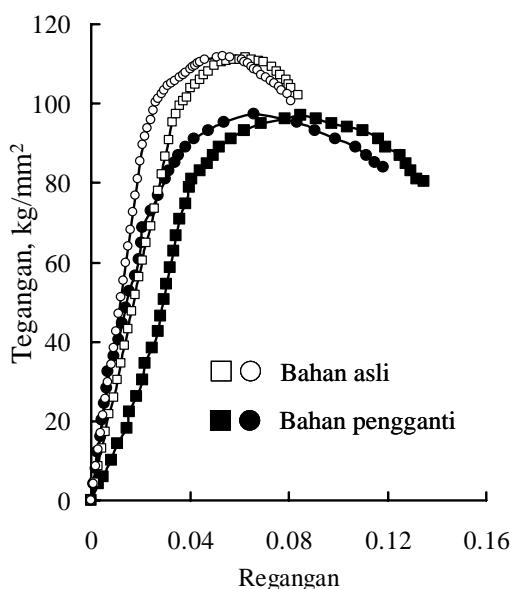
Gambar 2. Bentuk kurva tegangan-regangan dari bahan poros yang gagal (titik ) dan yang asli

Gambar 3 memperlihatkan kurva tegangan ( $\sigma$ ) – regangan ( $\epsilon$ ) dari bahan pengganti dan bahan asli. Masing-masing bahan dibuatkan dua buah sampel uji tarik. Terlihat bahwa masing-masing sampel baik dari bahan asli maupun bahan pengganti menunjukkan hasil yang identik. Bila diambil reratanya maka bahan asli mempunyai tegangan luluh (*yield point*)  $\sigma_y = 917$  MPa dan tegangan maksimum (*ultimate strength*)  $\sigma_u = 1105$  MPa. Sedangkan bahan pengganti memiliki tegangan luluh (*yield point*)  $\sigma_y = 726$  MPa dan tegangan maksimum (*ultimate strength*)  $\sigma_u = 953$  MPa. Kekuatan tarik mempunyai hubungan yang linier dengan kekerasan [7,8,9,10]. Dengan demikian data pengujian kekuatan tarik ini semakin menguatkan hasil yang diperoleh pada bagian kekerasan.
