Analisa Kegagalan Pipa PVC Pada Sistem Pemanas Air Rumah Tangga

Hermawan Judawisastra, Permonowidi

Program Studi Teknik Material, Fakultas Teknologi Industri, Institut Teknologi Bandung
Ganesa 10 Bandung 40132
E-mail : hermawan.judawisastra@material.itb.ac.id

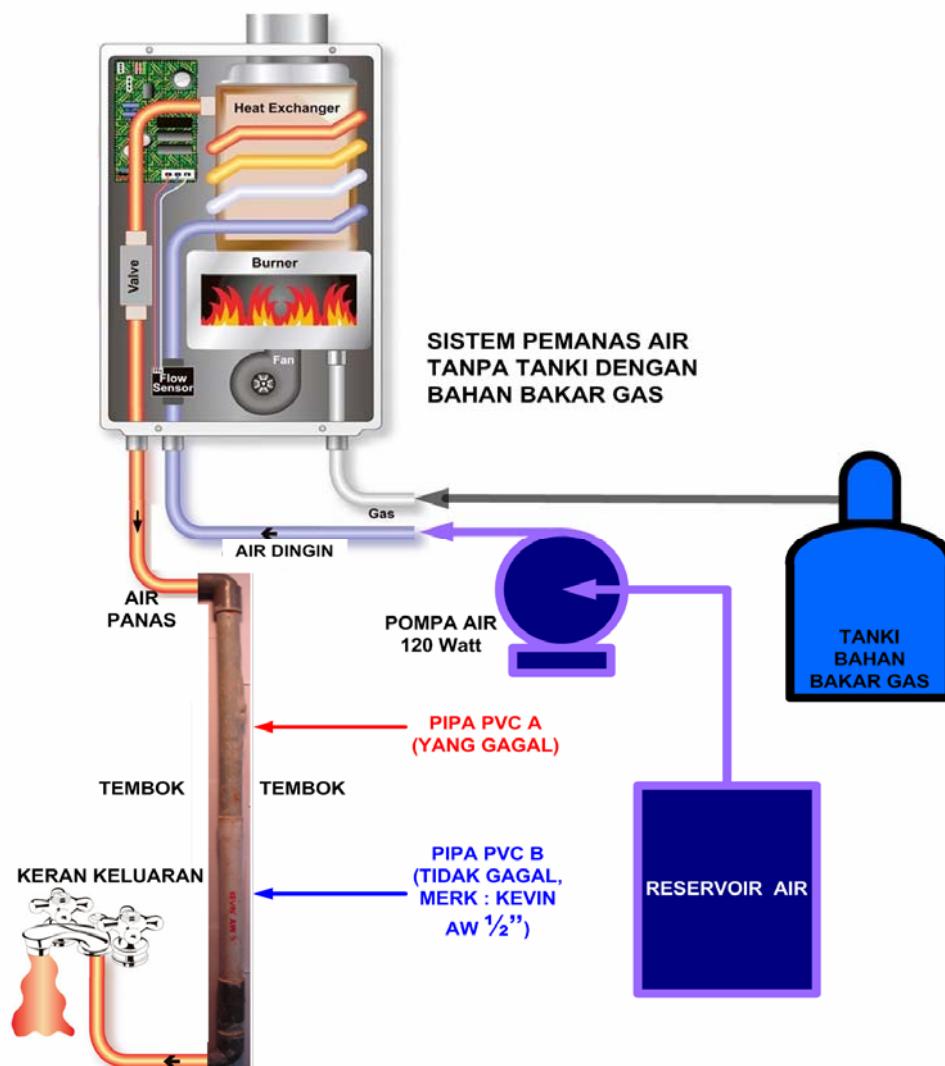
Instalasi sistem pemanas air rumah tangga ditunjukkan pada Gambar 1. Pipa PVC saluran air panas dengan diameter $\frac{1}{2}$ " berada dalam tembok dengan posisi vertikal. Pada saluran air panas tersebut terdapat dua jenis pipa PVC yang disambungkan menjadi satu. Satu batang pipa PVC mengalami kegagalan, sedangkan pipa PVC lainnya masih dapat bertahan. Kondisi operasi dan lingkungan kerja pipa PVC adalah sebagai berikut :

Gambar 1. Sistem pemanas air dan lokasi pipa PVC yang mengalami kegagalan.

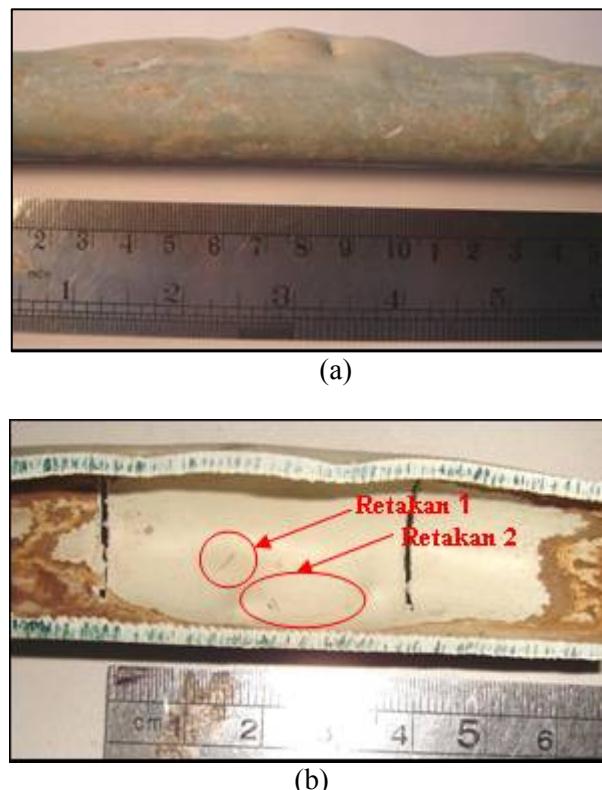
Hasil pemeriksaan visual pada permukaan luar dan dalam pipa PVC yang gagal memperlihatkan adanya deformasi plastis (Gambar 2a), perubahan warna (Gambar 2a), dan retakan (Gambar 2b). Deformasi plastis yang terjadi menyebabkan diameter pipa membesar sehingga pada bagian tersebut terlihat adanya bagian yang menggelembung. Perubahan warna yang lebih cerah terjadi pada daerah yang berdeformasi plastis. Retakan dimulai dari sisi dalam pipa dan dapat menjalar sampai ke sisi luar pipa. Seluruh retakan yang terlihat berada pada

daerah pipa yang telah menggelembung. Retakan yang telah menembus tebal pipa ditunjukkan pada Gambar 2b. Retakan ini yang menyebabkan terjadinya kebocoran air pada saluran pipa.

Gambar 2. Permukaan pipa PVC yang mengalami kegagalan (a) sisi luar pipa (b) sisi dalam pipa

- Kegagalan pada pipa PVC di sistem saluran pemanas air rumah tangga disebabkan oleh pemakaian material yang tidak sesuai dengan lingkungan kerja.
- Kegagalan dini yang terjadi pada satu pipa PVC diakibatkan oleh perbedaan kadar dan jenis aditif yang tidak sesuai dengan standar.
- Dalam proses kegagalan terjadi fenomena dehidroklorinasi, *creep* dan *fatigue*.
- Pemakaian pipa PVC untuk saluran air panas sebaiknya menggunakan pipa berbahan CPVC atau PVC dengan bahan aditif yang tepat.

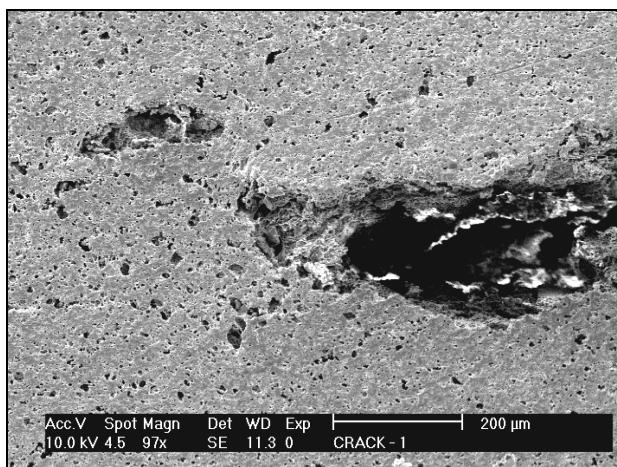
Pemeriksaan lebih lanjut dengan SEM (*Scanning Electron Microscope*) pada daerah retakan memperlihatkan adanya pori-pori mikro yang memacu terbentuknya penjalaran retak (Gambar 3). Pori-pori mikro yang terbentuk hanya pada daerah yang mengalami deformasi plastis menunjukkan bahwa deformasi plastis terbentuk akibat *creep* pada temperatur tinggi. Sedangkan adanya penjalaran retakan yang melewati pori mikro menunjukkan adanya fenomena *fatigue* yang juga terjadi akibat beban dinamik pada pipa PVC. Beban dinamik terjadi akibat tekanan dan temperatur yang berubah-rubah. Sifat getas (elongasi maksimum = 1,5%) yang dimiliki oleh pipa PVC yang mengalami kegagalan menunjukkan kemungkinan terjadinya proses *fatigue* tersebut.

Gambar 3. Perbesaran daerah retakan pada sisi dalam pipa
(a) pori mikro pada daerah yang berdeformasi plastis (a) penjalaran retak pada pori mikro

Pori mikro yang terdapat pada daerah yang menggelembung merupakan mekanisme molekular pada polimer akibat pemutusan rantai, pemutusan ikatan atau pelepasan komponen tertentu dari polimer [5]. Hal ini dapat dilihat pada Tabel II dimana pada pipa PVC A (yang mengalami kegagalan) kemungkinan telah terjadi penurunan berat molekul dan T_g yang cukup besar. Reaksi-reaksi ini merupakan mekanisme yang terjadi pada degradasi polimer yang dipicu oleh faktor lingkungan. Degradasi pada PVC dapat ditimbulkan oleh panas, sinar ultra violet, beban mekanik, bahan kimia (asam/basa) dan kombinasinya [2, 6, 7, 8].

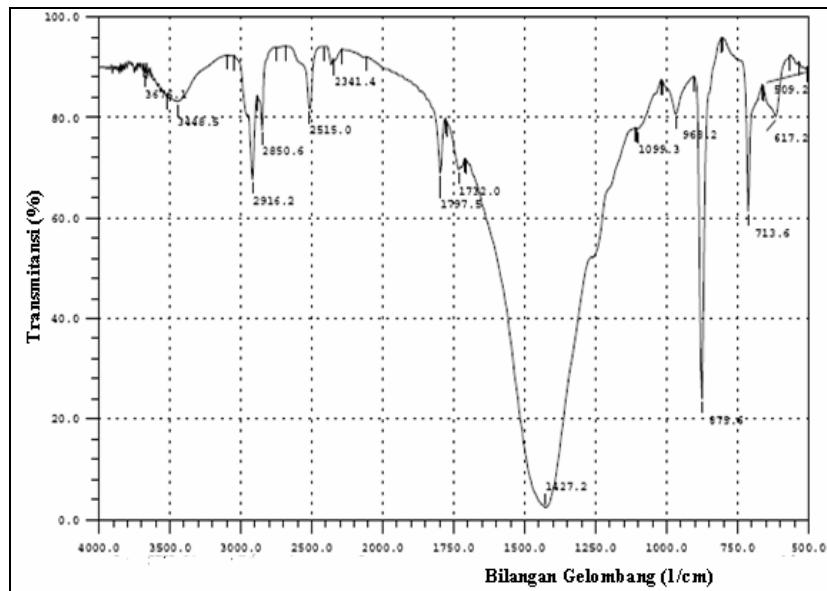
Rendahnya Tg pipa PVC yang gagal memungkinkan terjadinya degradasi PVC akibat temperatur tinggi. Hal ini ditunjang oleh hasil karakterisasi FTIR yang menunjukkan indikasi terjadinya dehidroklorinasi akibat degradasi panas. Dari spektrum FTIR terdapat daerah serapan ikatan rangkap ($R_2C=CH_2$) dan gugus karbonil ($C=O$) yang menunjukkan bahwa kedua pipa PVC (PVC A dan PVC B) mengalami degradasi panas (Gambar 4). Dengan memperhatikan absorbansi $R_2C=CH_2$ dan $C=O$, terlihat bahwa dehidroklorinasi yang dialami pipa PVC yang gagal (PVC A) lebih besar daripada pipa PVC yang bertahan (PVC B). Disamping itu jumlah spesi CH_3 yang lebih banyak pada pipa PVC yang gagal, mengakibatkan pipa tersebut lebih mudah mengalami dehidroklorinasi daripada pipa PVC yang bertahan. Kombinasi dari dehidroklorinasi dan pemutusan rantai saat deformasi plastis akan mengakibatkan terbentuknya gugus poliena dan radikal makroalkil sehingga, secara fisik, terjadi perubahan warna pada pipa PVC A [2, 9].

Gambar 4. Spektrogram PVC hasil karakterisasi FTIR
(a) pipa PVC yang gagal (b) pipa PVC yang bertahan

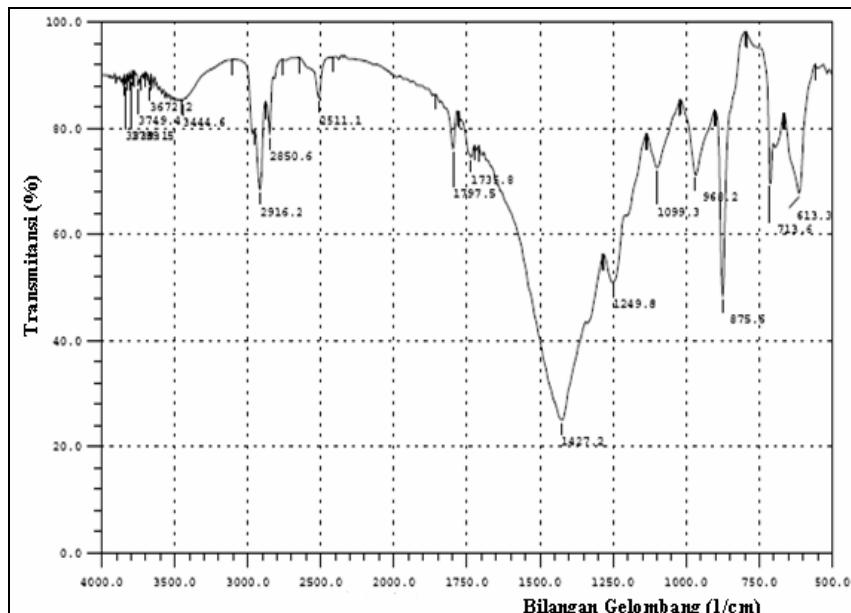
(b)

Dari hasil FTIR ditunjukkan pula bahwa kedua pipa PVC tersebut memiliki jenis-jenis ikatan dalam rantai molekul yang sama. Lebih jauh lagi, terlihat bahwa kedua pipa PVC bukan dari jenis CPVC, karena tidak terdapat absorbansi karakteristik C=Cl pada bilangan gelombang 800, 750, 720 cm⁻¹. Selain itu dari harga Tg dapat diperkirakan pula bahwa kedua PVC bukan termasuk dalam material kategori CPVC yang memiliki Tg 115⁰-135⁰C [3, 4].
