Analisa kegagalan sambungan las spot welding pada komponen air cleaner

Joko Sarwono Utomo, Salafudin, Sumadi Prabu, Tachli Supriadi, Gatot Eka Pramono

Material and Manufacturing Process Research Laboratory
 Jurusan Teknik Mesin, Fakultas Teknik Universitas Ibnu Khaldun Bogor
 Jl.K.H.Sholeh Iskandar Km 2 kd badak kota Bogor - 16162
 sarwonojoko81@yahoo.co.id

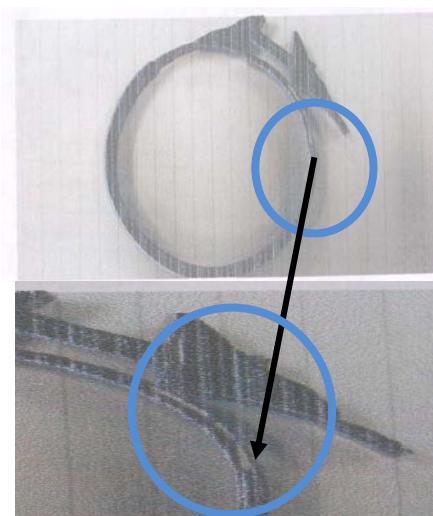
Gambar 5. Ilustrasi produk gagal sambungan las

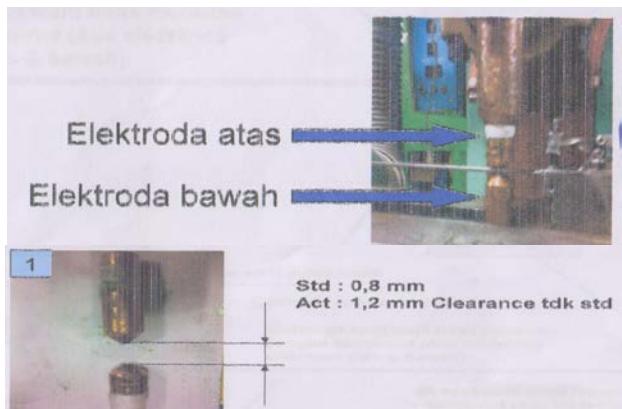
Kegagalan yang timbul pada sambungan spot welding ada beberapa faktor penyebab kegagalan, antara lain: Mesin spot welding mengalami *pressure drop* yang dihasilkan saat beroperasi hal ini akibat jarak antar tip spot mengalami *run out* Pada Gambar 8 dari standar operasional yang diijinkan, apakah dengan standar parameter welding yang ada mampu menjamin kualitas suatu produk.

Gambar 8 . Ilustrasi aktual kondisi lapangan

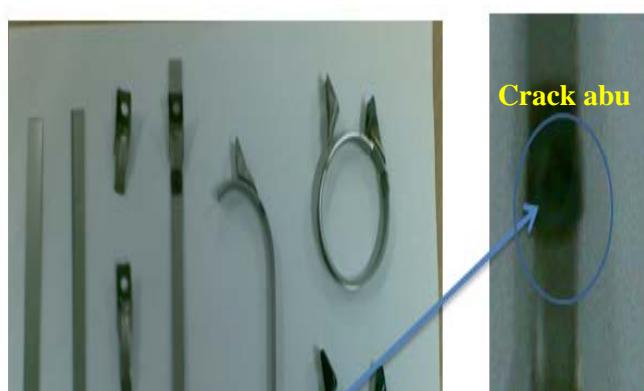
Ketidakseimbangan parameter antara waktu pengelasan dengan *current ampere(A)* akan menghasilkan crack abu akibat dari *heat* yang dihasilkan saat temperatur naik melebihi *capacity heat* yang dimiliki oleh material plat baja tersebut hal ini yang membuat HAZ (*Heat affect zone*) area tertutup oleh abu ditunjukkan pada Gambar 9.

Gambar 9. Ilustrasi aktual kondisi lapangan

Dari hasil penelitian terlihat pengaruh *overheating* yang terjadi karena adanya variasi waktu pengelasan atau *weld time* tinggi atau cenderung naik, Hal ini yang berdampak pada kenaikan temperatur sehingga timbul pembakaran pada plat baja ditunjukan pada Gambar 9 adanya crack yang merupakan kotoran abu, Hal ini yang bisa berpengaruh terhadap kualitas pengelasan dan life time atau masa penggunaan elektroda yang cepat mengalami keausan, Hal ini dibuktikan dari pemakaian 1158 kali spot kondisi tip spot sudah mengalami perubahan diameter ditunjukan pada Gambar 8, posisi tip spot elektroda terhadap benda kerja yang tidak standar, Hal ini berpengaruh pada variasi tekanan.

Dari hasil pengujian dan analisa yang telah dilakukan, Maka dapat di ambil kesimpulan bahwa kegagalan pada hasil sambungan las titik disebabkan adanya crack abu yang masih menempel pada base material plat efek dari *overheating* ditunjukan pada Gambar 9.

- Menjaga Parameter mesin spot welding dengan mengoptimalkan penerapan *Reability centered maintenance*. (Jhon Moubray, 1997).
- Parameter kontrol Waktu pengelasan berkisar 10~15 detik dengan Current ampere 60 ~ 70 A dan squazze time konstan di 16 detik.
- Agar dilakukannya perawatan setelah pemakaian mesin spot khususnya pada elektroda tip spot.
- Sudah distandarisasikan masa penggunaan elektroda tip spot.
- Menjaga posisi jarak tip spot untuk menghindari penurunan tekanan pada mesin.
- Memberikan pelatihan kepada operator welding agar melaksanakan SOP mesin dengan konsisten.

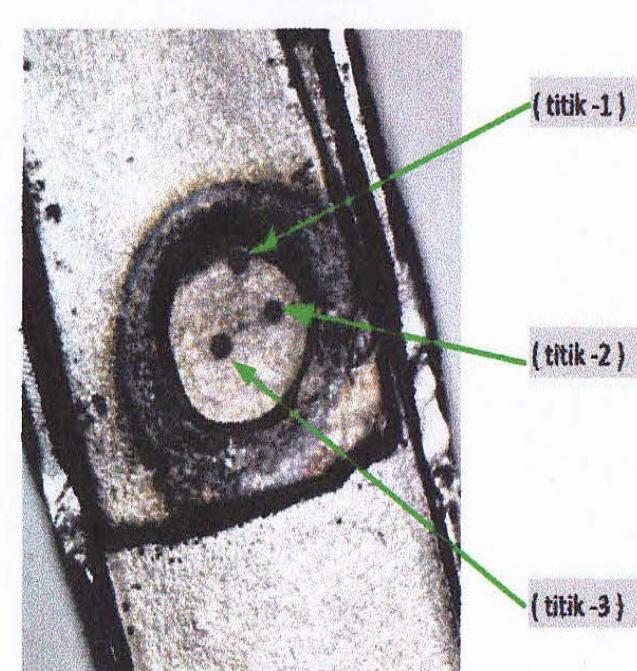
Gambar 10. Ilustrasi pengambilan titik hardness

Dari hasil pengujian terlihat kualitas pengelasan yang kurang baik terbukti dengan dilakukannya uji tarik, hasil sambungan tidak mampu mencapai nilai yang sudah distandarisasikan Min 175 kgf terlihat pada Gambar 7 (Amsted,B.H, Ostwald, P.F., Begeman,M.L., Djaprie.S., Jan.,1985.) adanya waktu pendinginan yang lambat, Menimbulkan distribusi kekerasan yang tidak merata ditunjukan pada Gambar 11 (Wiryosumarto, Harsono, Prof.Dr.Ir Okumura, Prof.Ir.Toshie., 2000.) pada pengambilan ke tiga posisi titik hardness pada Gambar 10 setelah dilakukan pengelasan pada plate baja karbon rendah dengan nilai karbon 0,12% .

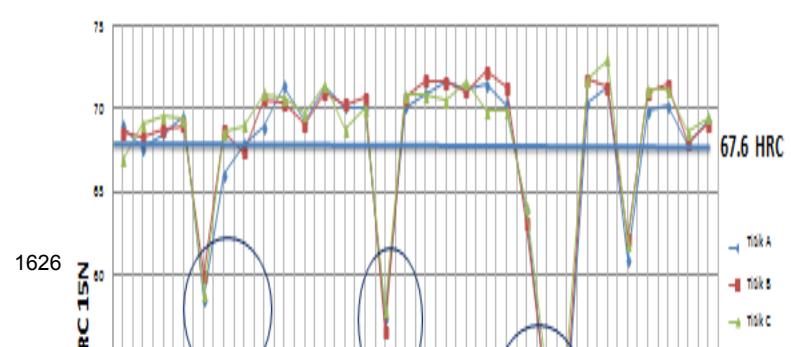
Adanya crack abu pada hasil pengelasan terjadi pembakaran antara elektroda dan benda kerja yang menempel pada base material plate baja sehingga menutupi hasil pengelasan. Dan diperkuatnya data dari hasil observasi diproses ditemukannya kurangnya sistem penerapan *Reability Centered Mantanance (RCM)* (Jhon Moubray, 1997.) di manufacture tersebut, hal ini dibuktikan pada laporan *preventif maintenance atau perawatan* mesin tidak efektif dalam kurun waktu 3 hari berturut-turut hal ini merupakan salah satu dampak kegagalan karena kurang diperhatikannya perawatan mesin dan kontrol terhadap parameter mesin spot welding khususnya pada elektroda tip spot las titik atau *spot welding*.

Gambar 11. Grafik hasil hardenes saat dilakukan Variasi waktu pengelasan.

Kegagalan sambungan pengelasan yang menyebabkan distribusi kekerasan yang tidak merata ditunjukan pada Gambar 11.

- Adanya waktu pendinginan yang lambat.
- Adanya penurunan tekanan pada mesin spot welding.
- Diameter elektroda tip spot lebih besar dari benda kerja.
