Analisis Striasi Dan Creep Sudu Turbin Gas PLTGU Muara Tawar Unit II

Abstrak

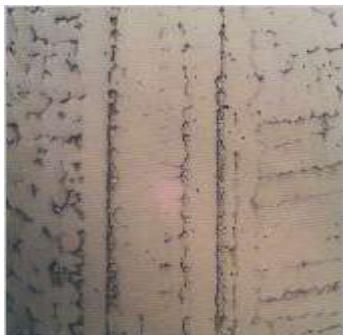
Gambar 4: Kerusakan lelah striasi, pembesaran 50X

Pada Gambar 4 adalah hasil foto mikroskop last dengan pembesaran 50X, yaitu untuk mengamati terjadi kerusakan lelah striasi. Pada striasi tahap I atau awal terjadinya striasi, terbentuknya dua garis tegak lurus tebal dan berbentuk bukit (ridge), menunjukkan adanya takikan akibat adanya pergerakan maju-mundur dari gelincir halus pada lelah, membentuk retakan lelah yang diakibatkan oleh tumbukan gas panas yang berlebihan dalam waktu yang lama. Takik merupakan konsentrasi tegangan, dan dasar takik mempunyai dimensi lasti. Keadaan demikian mendorong terbentuknya retakan lelah. Seperti yang diuraikan pada studi pustaka diatas, mekanisme pembentukan awal retak lelah tersebut sesuai dengan kenyataan bahwa retakan lelah mulai terjadi pada permukaan dan retakan mulai terjadi pada intrusi dan ekstrusi pita gelincir.

Setiap garis-garis yang sejajar tegak lurus, menunjukkan striasi kedudukan berurut dari medan retak yang bergerak tegak lurus pada tegangan tarik terbesar. Dan setiap striasi dihasilkan oleh satu siklus tegangan. Adanya striasi tersebut memberikan petunjuk pasti bahwa kegagalan dihasilkan oleh kelelahan akibat tumbukan gas panas yang tinggi, akan tetapi bila tumbukkan terus menerus dalam kurun waktu tertentu maka striasi lanjut dan kritis tidak menutup kemungkinan terjadinya akan menimbulkan patah lelah. Tidak adanya striasi pada permukaan atas dapat disebabkan oleh jarak yang sangat kecil,

Sebaliknya pergerakan maju-mundur dari gelincir halus pada lelah, dapat membentuk takikan yang halus merata pada daerah sekitarnya. Ini merupakan model striasi tahap II akibat proses penumpulan lastic. Dan secara berulang-ulang striasi tahap I menjadi kondisi tahap II dan begitu pula sebaliknya. Dari hasil foto metalugrafi berikutnya, seperti pada Gambar 5, dengan SEM pembesaran 10.000X menunjukkan adanya creep pada suatu terjadi di atas butiran kristal, dan sebagian adanya voids pada setiap ujung butiran kristal. Pada Gambar 6 menunjukkan adanya creep yang terjadi pada (batas) butiran kristal, dan arena terjadinya creep dibutiran kristal maka

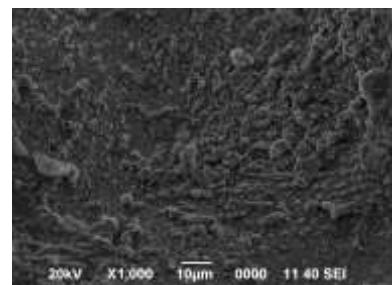
Secara menyeluruh dapat dikatakan bahwa creep sudah terjadi menyeluruh didalam suatu turbin dan voids untuk mulai bermunculan yang pada akhirnya menjadi intergranular maupun intragranular creep. Pada hakekatnya, bila sudah terjadi intragranular creep, kondisi metalurgikal didalam susu turbin sudah parah, atau dengan kata lain krusakan lelah bahan akibat sudah fatal.

Gambar 5: Creep terjadi pada batas butiran (intergranular creep)

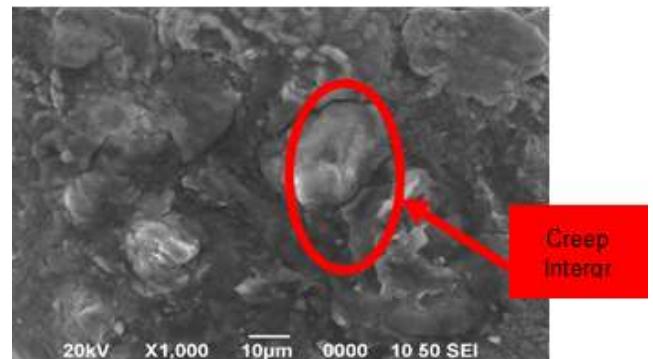
creep yang terjadi digolongkan kedalam intergranular creep. Namun terlihat juga jenis itragranular creep. Ini Nampak pada sisi tengah bagian kiri Gambar 6. Intragranular creep terlihat lebih banyak menyebar secara sporadik, bila dibandingkan dengan yang jenis intergranular creep.

Gambar 6: Creep menyebar terjadi hampir pada seluruh bagian (sporadis).
