Analisis Fraktografi Dan Kerusakan Abrasif Water Wall Tube Boiler Pltu Tarahan

Sahlan

Abstrak

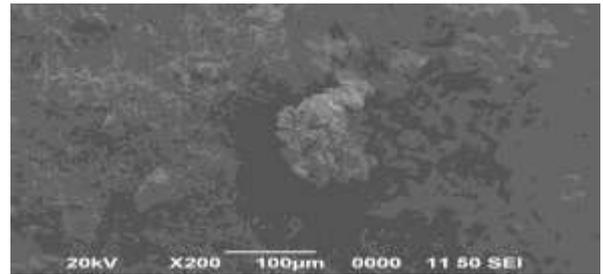
Gambar 2: Hasil foto SEM pembesaran 10.000X

Hasil foto SEM seperti pada Gambar 2, merupakan hasil pencitraan water wall tuber Nomor 1 pada daerah yang paling kritis, dimana pengikisan yang terjadi sebesar 2,15 mm.

Pada Gambar 2, memperlihatkan adanya retak creep jenis intragranular, yaitu jenis creep yang terjadi pembelahan butiran Kristal. Dan pada sisi yang lain sudah muncul Void-void yaitu awal permulaan creep. Ini bisa terjadi karena lebih disebabkan penurunan

ketebalan dinding water wall tube. Dan prediksi yang terjadi dalam waktu singkat 100 – 200 jam adalah sporadic creep yang merata dan selanjutnya dapat menyebabkan water wall tube pecah.

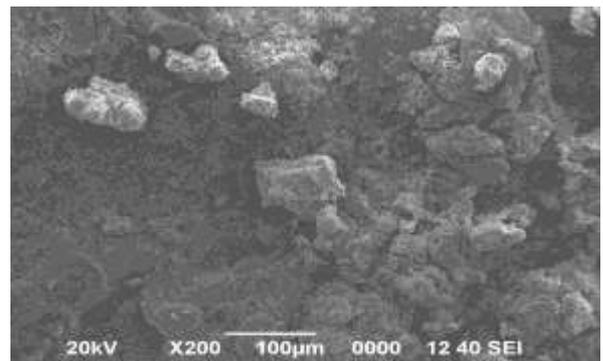
Gambar 3: Foto SEM pembeesaran 20.000X

2. Dari dasar hasil pengukuran laju kecepatan abrasi dan penurunan kekuatannya, dan kemudian dibanding dengan hasil analisis refraktografi, seperti pada Gambar 2, 3 dan 4, menunjukkan bukti yang riil dan visual. dimana pada Gambar 2, terlihat adanya creep intragranular dan terjadi penyebaran void, sebagai bukti korelatif langsung hasil perhitungan dan pembuktian grafis. Gambar 3 dan 4 terlihat lebih nyata adanya creep menyebar sporadis merata, dan pada daerah tertentu sudah terlihat adanya creep butiran yang kemungkinan besar penyebab atau pemacu awal water wall tube pecah.
