## Analisis Pengaruh Cacat Pin Hole Terhadap Laju Korosi Pada Pelapisan Electrodisposition Coating Material Ezda 3

Joko Sarwono Utoyo<sup>1</sup>, Tachli Supriyadi<sup>2</sup>, Gatot Eka Pramono<sup>3</sup>

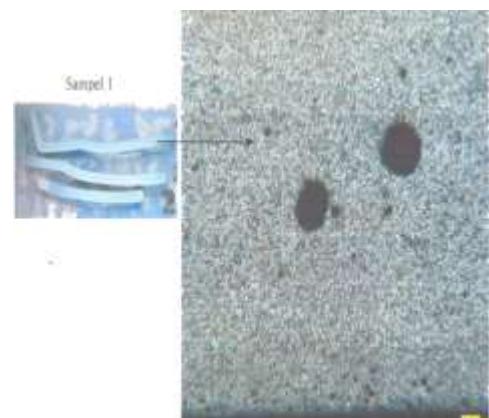
Gambar 5. Hasil struktur mikro sample -1 perbesaran 50 x

Pada Gambar 4 pengambilan titik sample ditemukan hasil uji fotomikro adanya porositas titik sample 1 dan pada titik 2.1 serta 2.2 adanya porositas yang disebabkan rambatan retakan intergranular ditunjukkan Gambar 7.

1. Untuk meminimalisir porositas pada paduan Ezda 3 diperlukan komposisi material recycle tidak melebihi 20 %.
2. Untuk menghindari adanya crack atau retakan intergranular Perlu dijaga kebersihan area melting agar terhindar dari unsur Pb (Timah hitam). [ J. Chamberlein, Korosi, Gramedia, Jakarta, 1991.]
3. Waktu proses baking setelah proses Electrodisposition lebih dimaksimalkan agar tidak ada lagi udara yang terjebak didalam base material baik coating maupun Ezda 3 [Anon., Annual Book of ASTM Standards G59-78, ASTM, Philadelphia, 1981, p.964.]

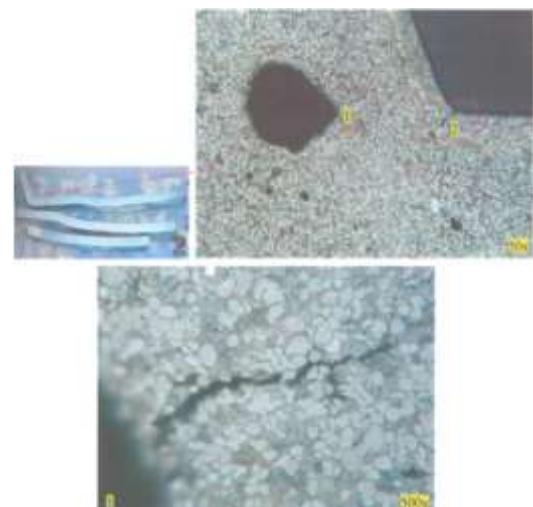
Gambar 6. Hasil struktur mikro pada sample 2.1 perbesaran 50 x dan 500 x

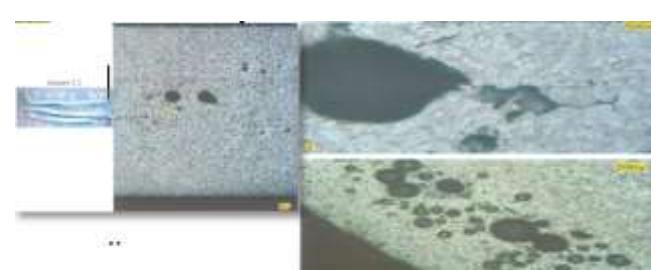
Gambar 7. Hasil struktur micro pada sample -2.2 perbesaran 50 x dan 500x

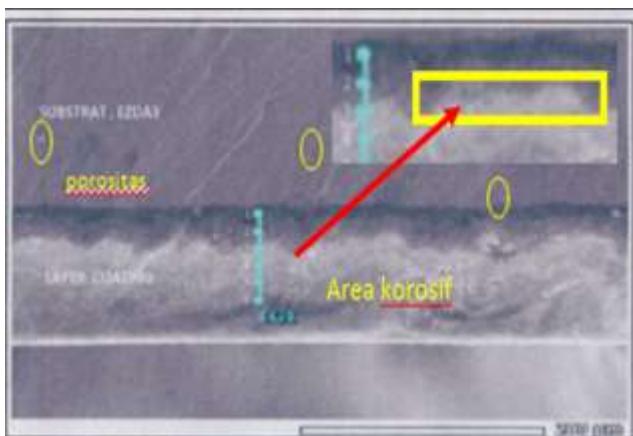
**Gambar 9.** Hasil Uji SEM terhadap material ezda 3 setelah pelapisan ED Coating

Hasil uji Scanning Electron Metalograph ditemukan adanya porositas dan indikasi korosif antara layer base material ezda 3 dengan layer coating ditunjukkan Gambar 13 serta pada 6 titik uji lapisan coating ditemukan adanya unsur sulfat dan ferro [Tabel 1].

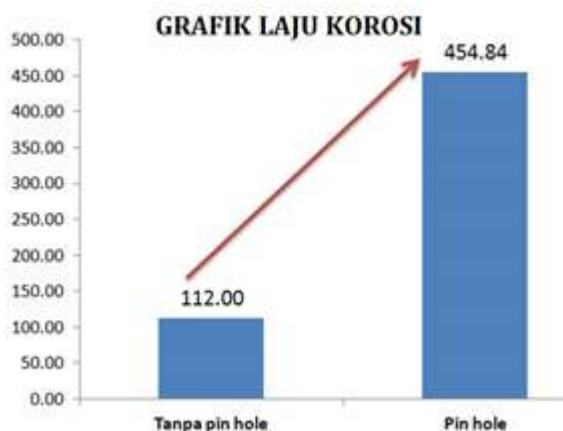
Hasil uji produk dengan metode *salt spray test* dengan spesifikasi temperatur saturator 47 °C, temperatur chamber 37 °C, konsentrasi PH salt 7,0, serta perbandingan antara salt : air sebesar 50 gr : 1 ltr dan waktu inspeksi interval 10 jam sekali selama 100 jam menghasilkan nilai laju korosi sebesar 112 MDD pada produk tanpa cacat pin hole ketebalan coating 16,8  $\mu$  dengan distribusi laju korosi relative stabil dan mengalami penurunan massa hingga 0,0308 kg dari 0,871 Kg (Tabel 3) sedangkan nilai laju korosi sebesar 454,84 MDD pada produk cacat pin hole ketebalan coating 14,41 $\mu$  dengan distribusi laju korosi yang relative naik turun sehingga mengalami penurunan massa hingga 0,125 kg dari 0,866 Kg ditunjukkan Tabel 2.

Berikut grafik batang laju korosi antara produk dengan cacat pin hole dan tanpa cacat pin hole ditunjukkan Gambar 10.

**Gambar 10.** Grafik batang perbedaan pertumbuhan laju korosi metode

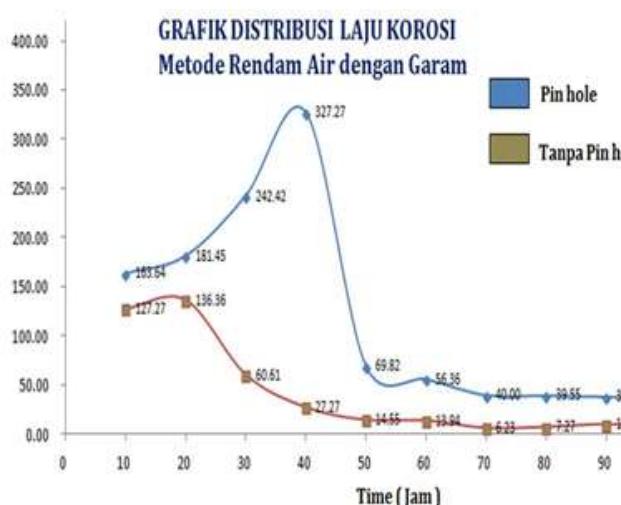
khususnya pada jenis paduan namun gejala korosi yang timbul disebabkan dari pelapisan coating yang mengandung unsur sulfat dan ferro yang disertai dengan adanya porositas atau udara yang terjebak yang masih mengendap di dalam *base material* ezda 3. dan perambatan yang terjadi lewat retakan intergranular membuat distribusi laju korosi naik turun hingga mengalami penurunan massa sebesar 0,125 kg. Berikut grafik distribusi laju korosi pada Gambar 10 dan Gambar 11 [M.G. Fontana, Corrosion].

**Gambar 11.** Grafik pertumbuhan Laju Korosi [[UHLIG, H., "The Corrosion Hand Book", The Electrochemical Society Inc., John Wiley & Sons]
