Penerapan Metode *Failure Mode and Effect Analysis* (FMEA) pada Turbin Air Tipe Cross Flow

Kasda^{1,a*}, Rachman Setiawan^{2,b}

Dalam penelitian ini studi kasus dipilih pada salah satu Pembangkit Listrik Tenaga Mikro Hidro (PLTMH) yang ada di Kabupaten Subang-Jawa Barat. PLTMH ini memiliki data-data sebagai berikut:

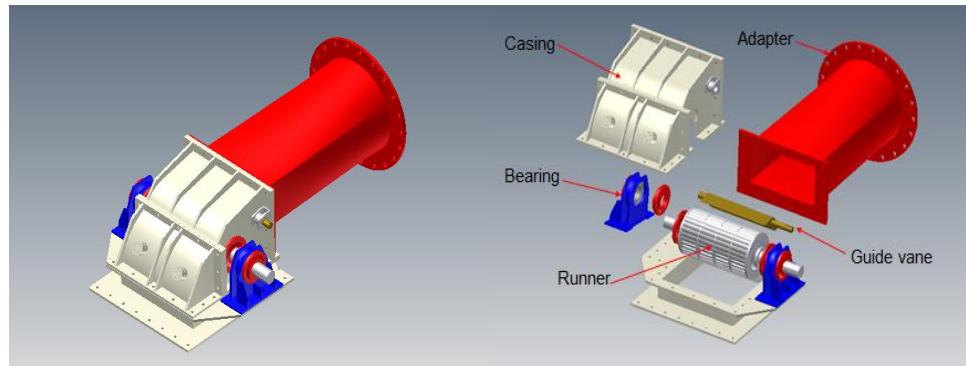
Gambar 5. Komponen-komponen turbin *cross flow*

Pada penelitian ini, Evaluasi FMEA akan meliputi komponen – komponen utama penyusun turbin *cross flow* yaitu: *Adapter*, *Casing*, *Guide Vane*, *Bearing* dan *Runner* seperti terlihat pada Gambar 5, dengan fungsi sebagai berikut: *Adapter* berfungsi mengadaptasi bentuk penampang aliran air dari bentuk lingkaran (dari pipa pesat) menjadi segiempat dan kemudian mengarahkan aliran air dengan $Q=0,55 \text{ m}^3/\text{s}$ ke dalam *casing* yang berfungsi juga sebagai tumpuan *adapter*. Dengan mengatur posisi *guide vane*, kemudian aliran air dengan $Q=0,55 \text{ m}^3/\text{s}$ diubah menjadi pancaran air (jet) dan diarahkan menuju sudu *runner*. Agar *runner* dapat berfungsi dengan baik, maka peranan *bearing* sangat penting dalam menunpu putaran *runner*. Pada saat pancaran air (jet) menyentuh sudu *runner* maka energi kinetik air diubah menjadi energi mekanik oleh *runner* berupa putaran poros *runner* pada kecepatan putar rancang sebesar 548 rpm dan daya poros rancang sebesar 77,52 kW.

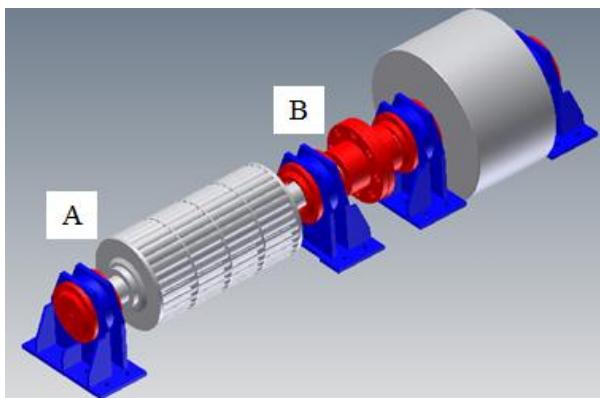
Gambar 7 Posisi *runner*

Gambar 7 memperlihatkan ilustrasi posisi turbin. Metode analisinya yaitu: Gaya-gaya dari suku *runner* yang bekerja pada poros *runner* dimodelkan sebagai gaya terdistribusi secara merata, dan ditumpu di dua ujung oleh

bearing di posisi A dan B. Gaya akibat berat *runner* dan poros diasumsikan sebagai gaya terdistribusi merata yang masing-masing adalah w_R dan w_P , w_V dan w_H merupakan gaya terdistribusi secara merata akibat jet air pada suku *runner*. Sementara F_δ adalah gaya yang timbul akibat adanya *misalignment*.

Berdasarkan informasi bahwa pada saat proses *alignment* sumbu poros *runner* dengan sumbu poros puli transmisi ke generator, tidak menggunakan peralatan yang memadai yaitu hanya menggunakan *water pass* dan bantuan indera penglihatan dan peraba saja. Sementara karena keterbatasan kemampuan mata manusia tanpa bantuan alat ukur yang tepat, akan sulit untuk mendeteksi *misalignment* kurang dari 1 mm. Dengan demikian *misalignment* kurang dari 1 mm kemungkinannya dapat terjadi. Sementara indera peraba diperkirakan sulit mendeteksi *misalignment* lebih kecil dari 0,2 mm.

Berdasarkan iterasi perhitungan menggunakan persamaan (3) telah dilakukan, dan ternyata dengan asumsi angka *misalignment* 0,12 mm, hasilnya menunjukkan umur *bearing* L_{10} dapat bertahan sampai 6.674 jam atau sekitar 11,1 bulan operasi. Artinya akan ada 1 dari 10 jenis *bearing* tersebut akan mengalami kegagalan sebelum mencapai 11,1 bulan operasi. Dengan demikian untuk penilaian kegagalan umur *bearing* kurang dari 11,1 bulan ini dapat masuk pada kategori frekuensi kejadian yang sering atau berulang-ulang sehingga angka *occurrence* menjadi tinggi.

Dengan demikian aspek pemasangan dan pemeliharaan *bearing* perlu ditingkatkan dengan menyelenggarakan pelatihan untuk teknisi dan operator mengenai prosedur pemasangan *bearing* yang benar serta penggunaan peralatan yang tepat dan pemeliharaan dapat ditingkatkan dengan melakukan pemeriksaan *alignment* turbin dengan menggunakan peralatan yang memadai dan metode yang tepat, serta pemeriksaan getaran dengan *vibration meter* untuk medeteksi kemungkinan terjadinya getaran yang tinggi akibat adanya gejala kerusakan pada komponen turbin.
