## Studi Kelayakan Operasi Pipa *Furnace A335 P5* Menggunakan Metode *Fitness for Services*

Pipa *furnace A335 P5* berada dalam sistem konstruksi *furnace* yang dioperasikan pada temperatur 400 °C. Pipa ini telah dioperasikan selama 20 tahun dan secara visual telah mengalami kerusakan, namun pergantian pipa belum dilakukan disebabkan belum tersedianya pipa pengganti. Hal tersebut yang memaksakan pipa tetap harus dioperasikan pada kondisi yang kurang memadai. Oleh karena itu, studi kelayakan operasi pipa *furnace* harus dilakukan guna menghindari kecelakaan yang tidak diinginkan. Studi kelayakan operasi ini dilakukan dengan metode *fitness for services* berdasarkan API 579. Tujuan dari penelitian ini adalah untuk mendapatkan data aktual tentang kelayakan operasi pipa *furnace A335 P5*. Berdasarkan hasil pemeriksaan laboratorium, strukstur mikro pipa menunjukkan telah terjadi korosi merata dan terbentuknya grafit pada permukaan luar dan batas butir yang disebabkan pengendapan karbon karena pipa beroperasi pada temperatur tinggi. Sifat mekanis pipa masih dalam kriteria spesifikasi standar baja feritik A 335 P5, dimana kekuatan tarik pipa minimum sebesar 415 MPa dan kekuatan luluh pip

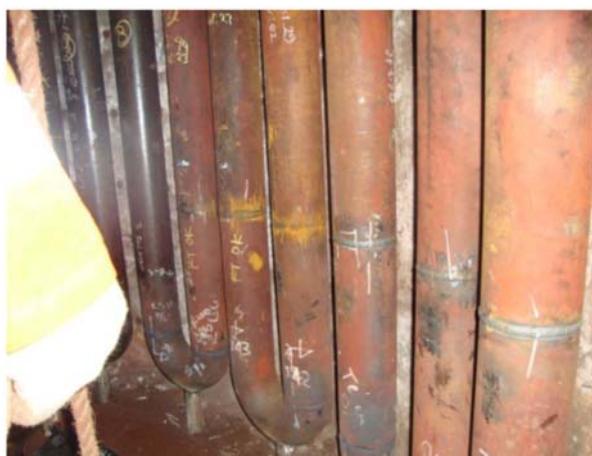
**Pengamatan Secara Visual.** Hasil pengamatan secara visual pada pipa-pipa *furnace* menunjukkan bahwa di permukaan beberapa pipa tersebut telah mengalami panas yang terlokalisir (*hot spot*) yang ditandai dengan pembentukan *slag* seperti yang terlihat pada Gambar 1 dan Gambar 2.

Gambar 1. Kondisi pipa *furnace* (diambil pada Senin, 25 November 2013).

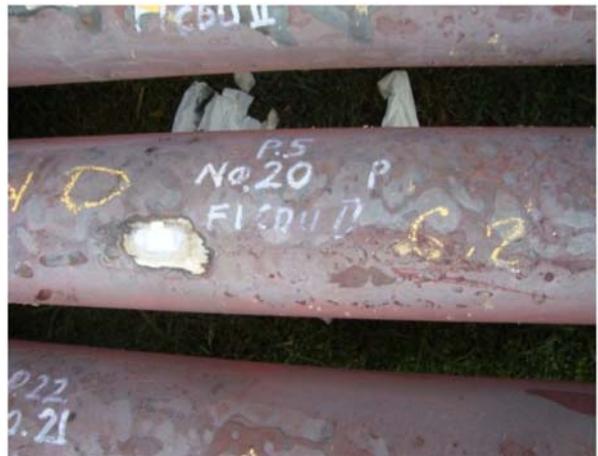
Gambar 2. Pipa *furnace* saat pemeriksaan visual (diambil pada Senin, 25 November 2013).

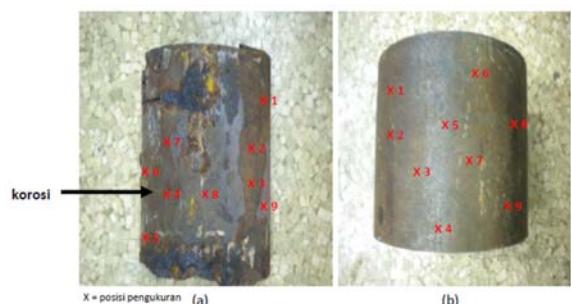
**Pengujian Ultrasonik.** Hasil pengukuran ketebalan didapatkan nilai ketebalan komponen dengan *range* 6.16 - 8.82 mm. Lebih jelasnya hasil dari pengukuran ketebalan dapat dilihat pada Tabel 3.

Gambar 3. (a) Potongan sampel pipa *furnace* (lama), (b) Potongan sampel pipa *furnace* (baru) (diambil pada Senin, 2 Desember 2013).

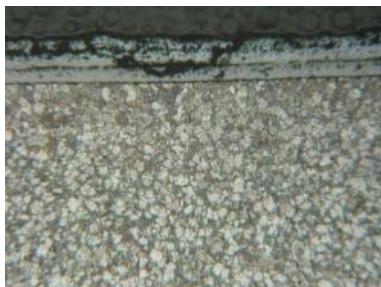
**Pengujian Metalografi.** Pemeriksaan struktur mikro pada material pipa *furnace* menunjukkan bahwa struktur mikro terdiri atas ferit dan bainit. Selain itu pada batas butir telah terdapat grafit yang cukup jelas.

Gambar 4. Struktur mikro sampel pipa *furnace* di bagian permukaan luar (*outside area*) perbesaran 100X (diambil pada Jumat, 4 Desember 2013).

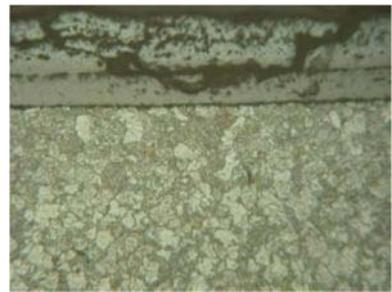
Gambar 5. Struktur mikro sampel pipa *furnace* di bagian permukaan luar (*outside area*) perbesaran 200X (diambil pada Jumat, 4 Desember 2013).

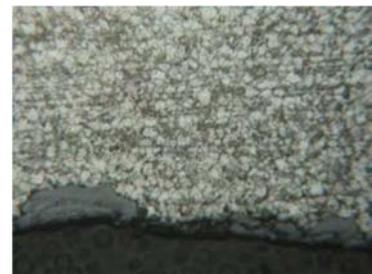
Gambar 8. Struktur mikro sampel pipa *furnace* di bagian permukaan dalam (*inside area*) perbesaran 100X (diambil pada Jumat, 4 Desember 2013).

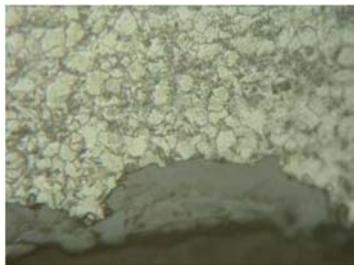
Gambar 9. Struktur mikro sampel pipa *furnace* di bagian permukaan dalam (*outside area*) perbesaran 200X (diambil pada Jumat, 4 Desember 2013)

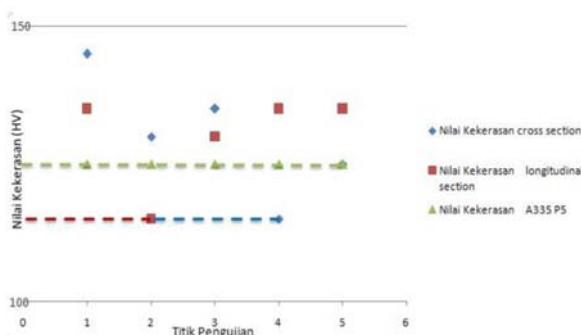
Di lihat dari tabel di atas jika nilai kekerasan di konversikan ke nilai kekuatan material, maka besar nilai kekuatan bahan di dapat 409 Mpa. Sedangkan nilai kekuatan minimal dari material A335 P5 sesuai dengan standar ASTM sebesar 415 Mpa atau setara dengan 130HV.

Gambar 10. Perbandingan nilai kekerasan *Vickers* kondisi aktual dengan nilai kekerasan standar material.

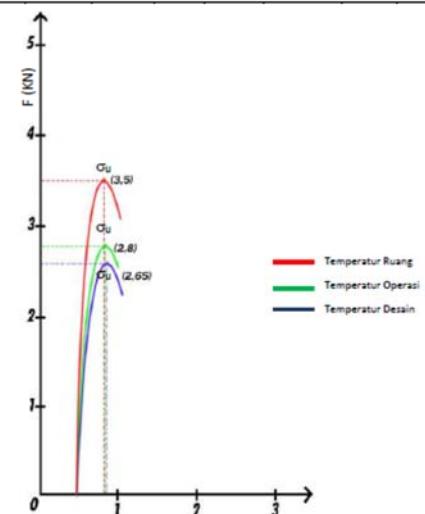
Gambar 11. Hasil uji tarik pada sampel *furnace* 1 (30°C), 6 (350°C), dan 4 (450°C).

Dengan nilai kekuatan tarik yang berada di bawah nilai standar dan juga nilai kekerasan yang cukup merata dari permukaan luar dan dalam pipa benda uji yang tidak baik, maka material / bahan pipa *furnace* ini tidak layak untuk difungsikan sebagai pipa *furnace*.

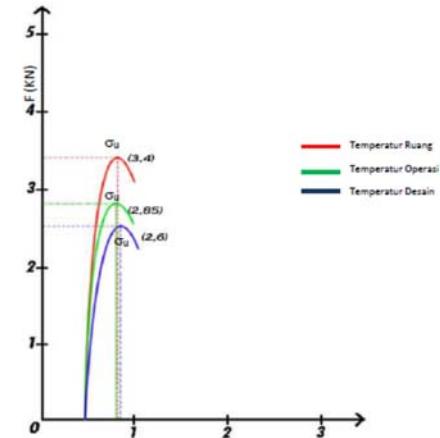
Gambar 12. Hasil uji tarik pada sampel *furnace* 2 (30°C), 5 (350°C), dan 3 (450°C).
