Analisis Kegagalan Daerah Lasan Pipa Stainless Steel Sebagai Media Reboiler Pabrik Pupuk

Husaini^{1,a*}, Mirza^{1,b}, Masri Ali^{1,c} dan M. Nizar Mahmud^{1,d}

¹Jurusan Teknik Mesin, Fakultas Teknik, Universitas Syiah Kuala, Darussalam,
Banda Aceh, Indonesia

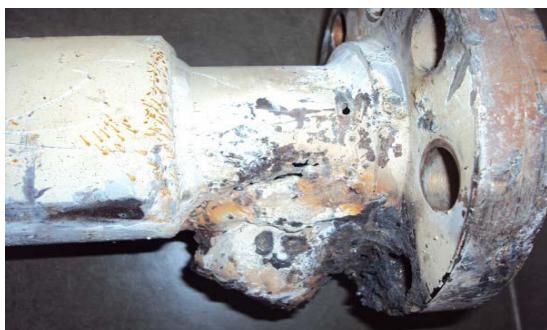
Tanggal 23 Desember 2011 terjadi kasus pada pipa *stainless steel* tersebut yang mengalami kegagalan yaitu berupa kebocoran (retak tembus). Dari hasil pengamatan, diduga bahwa awal terjadinya kebocoran pada pipa *stainless steel* di daerah lasan ini adalah akibat terbentuknya retak halus pada daerah lasan akibat dari pengelasan itu sendiri. Penjalaran retak pada pipa *stainless steel* ini dapat diinisiasi oleh adanya tegangan, lingkungan yang korosif, dan memiliki tekanan/temperatur yang tinggi pada pipa. Dari akumulasi ini semua, maka dapat menyebabkan beban mekanik menjadi lebih besar pada suatu material, dan akibatnya akan terbentuk cacat awal berupa retak halus (*fine crack*) pada suatu material [3].

Gambar 1. Pipa stainless steel yang bocor.
[Sumber: PT. PIM- Aceh Lhokseumawe]

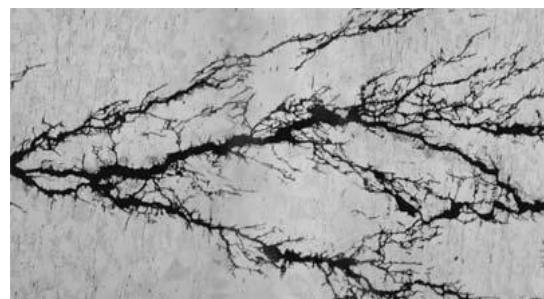
Ada bentuk yang khas dari retakan yang disebabkan oleh SCC, selain penampilannya merupakan bentuk retakan getas, seringkali bentuknya bercabang menyerupai anak sungai walaupun tidak semua SCC menghasilkan bentuk retakan seperti itu seperti ditunjukkan pada Gambar 2.

Gambar 2. Bentuk retakan pada SCC. [Sumber : PT. PIM- Aceh Lhok Seumawe].

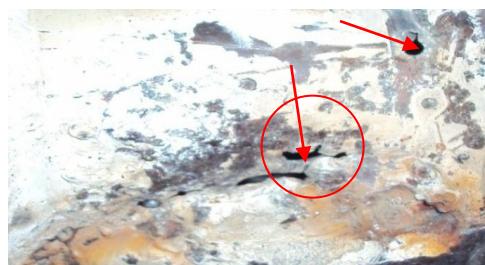
Gambar 4. Tanda anak panah menunjukkan area kegagalan pipa stainless steel.

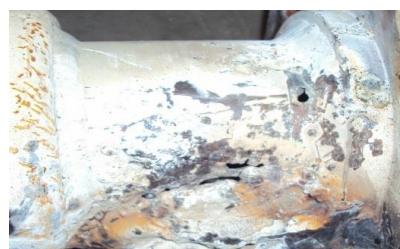
Potongan pipa stainless steel yang terdapat kebocoran akibat penjalaran ratak sehingga menembus dinding pipa seperti ditunjukkan pada Gambar 5. Bagian potongan inilah yang

Gambar 5. Bagian pipa stainless steel yang akan dianalisa setelah dilakukan pemotongan.

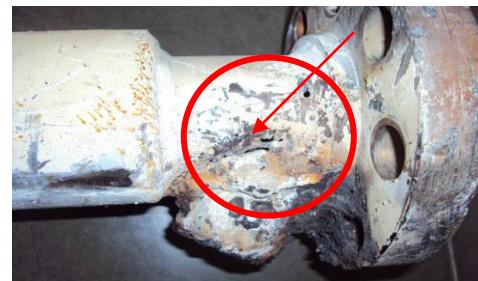
Dari pemeriksaan visual kita dapatkan material pipa stainless steel SUS 410 mengalami kebocoran pada daerah HAZ dan juga telah mengalami penipisan (*thinning*) yang cukup parah disebabkan

oleh adanya retak halus seperti terlihat pada Gambar 8.

Gambar 8. Lokasi yang mengalami kebocoran sekitar lasan (ditunjukkan oleh anak panah).

1. Berdasarkan data yang diperoleh dari pemeriksaan, pipa hanya memiliki ketebalan (t) = 2,5 mm. Maka untuk mengantisipasi tidak mudah terjadi kebocoran maka

direkomendasikan agar menggunakan pipa dengan ketebalan (t) lebih besar dari 3 mm.

2. Material pipa *stainless steel* SUS 410 (ASTM 276), sebaiknya diganti dengan material SUS 316 (ASTM 312), karena material ini lebih tahan terhadap korosi.

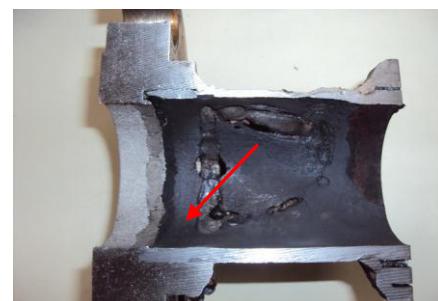
Pengamatan struktur dalam pipa setelah dipotong seperti ditunjukkan pada Gambar 9. Dalam pemeriksaan yang dilakukan terlihat bahwa pada material *spool* bagian dalam mengalami perambatan retak halus pada daerah HAZ.

Gambar 9. Anak panah menunjukkan retak tembus dan retak halus pada daerah HAZ pada bagian dalam dari pipa.

Hal ini terjadi akibat proses pengelasan yang dilakukan pada saat *repair* (perbaikan) sebelumnya yang tidak baik, karena kawat las (elektroda) yang digunakan tidak sama dengan logam dasar (*base metal*). Hal ini didukung oleh bukti dari wawancara dengan operator lapangan dan bukti dokumentasi. Oleh karena itu, maka logam las terlihat tidak menyatu secara sempurna dengan logam induknya, sehingga menimbulkan cacat halus berupa retakan halus (*fine crack*).

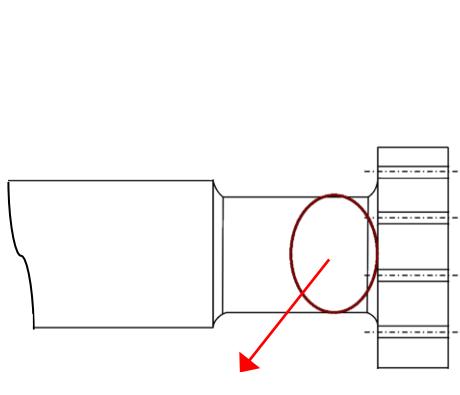
Gambar 10 merupakan gambar sketsa dari bagian pipa yang mengalami kebocoran pada daerah yang ditandai dengan lingkaran. Pipa berbentuk batang berongga yang didalamnya dialiri fluida *urea slurry* (NH_3 dan CO_2) yang bersifat korosif.

Gambar 10. Daerah kegagalan (kebocoran) pipa (ditandai dengan lingkaran).

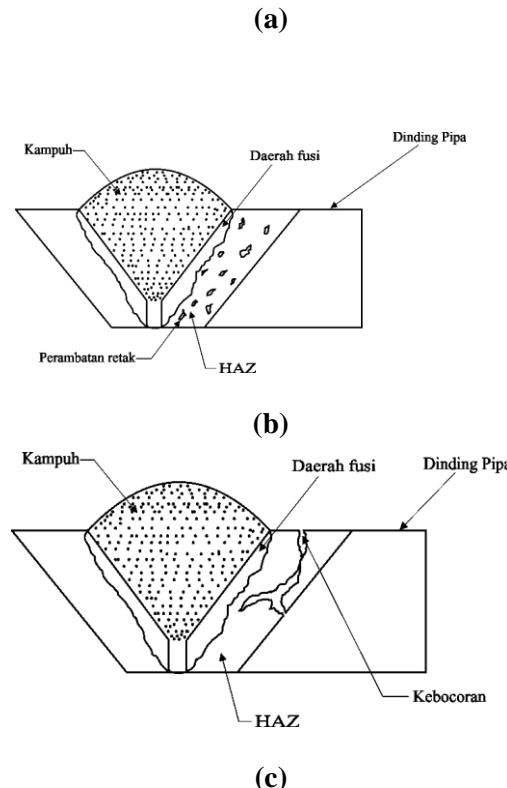
Pada Gambar 13 (a) diperlihatkan kondisi awal setelah pengelasan, dimana disini terlihat adanya porositas (cacat/retak halus) dan keadaan ini sangat umum terjadi pada suatu pengelasan. Tidak ada pengelasan yang sempurna yang tidak menimbulkan cacat. Cacat las ini harus dieleminir seminimal mungkin, sehingga cacatnya masih dalam batas-batas yang dapat ditolerir. Maka pengelasan harus dilakukan oleh *welder* yang bersertifikasi baik.

Kemudian, terjadi inisiasi retakan akibat bertambahnya beban tegangan, setelah komponenya beroperasi dalam jangka waktu tertentu yang relatif lama. Sehingga retakan halus tadi makin lama makin merambat seperti ditunjukkan pada Gambar 13 (b).

Selanjutnya, dengan bertambahnya waktu oprasi, maka penjalaran retak terus berlangsung sehingga beberapa retakan sudah menyatu hingga menjadi retakan yang lebih besar dan akhirnya merambat hingga tembus dinding pipa.

Kondisi terakhir inilah dikatakan pipa sudah bocor atau sudah terjadi kegagalan. Secara umum proses perambatan retak terjadi pada kasus ini menjadi lebih cepat lagi, karena adanya pengaruh dari *stress corrosion cracking* (retak korosi tegangan).

Gambar 13. Sketsa dari proses perambatan retak pada cacat las. (a) setelah pengelasan ada porositas, (b) terjadi inisiasi retakan, (c) beberapa retak halus sudah menyatu hingga retak merambat tembus dinding pipa.
