KOROSI INFRASTRUKTUR BETON BERTULANG PADA BANGUNAN TERENDAM TSUNAMI

Herdi Susanto^{1*}, M. Ridha², Syifaui Huzni³ dan S. Fonna⁴

Abstrak

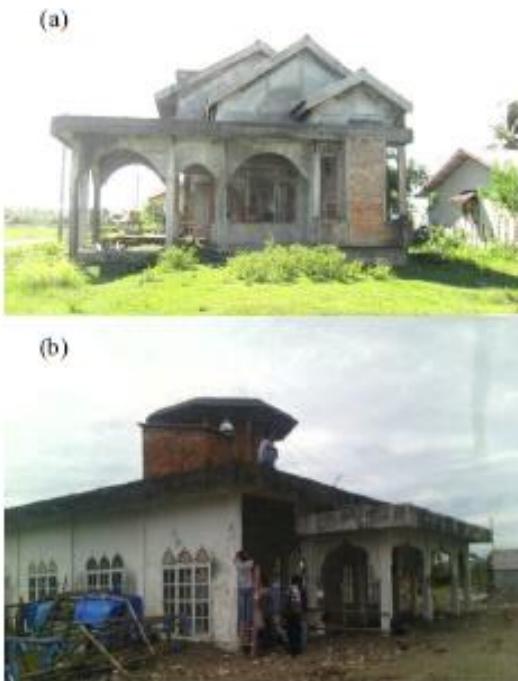
Gambar 4. Bangunan terendam tsunami sebagai objek penelitian I (a) dan II (b)

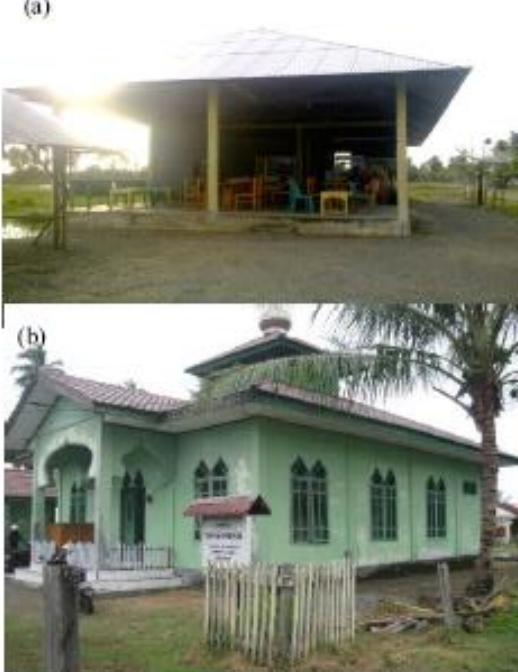
Gambar 5. Bangunan tidak terendam tsunami objek penelitian III (a) dan IV (b)

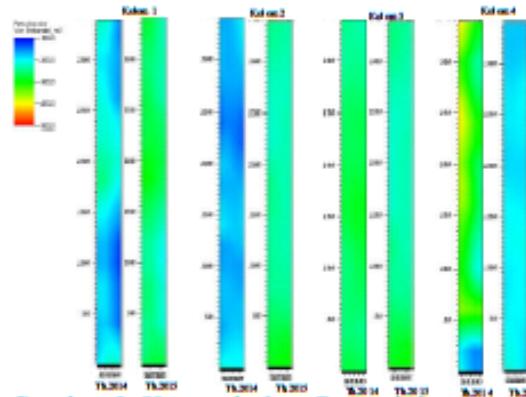
Gambar 9. Kontur kolom Potensial permukaan objek penelitian I

Hasil pengukuran potensial permukaan pada gambar 9. menunjukkan bahwa untuk kolom 1 dan 2 telah berada pada level korosi menengah bawah dengan kisaran potensial permukaan rata-rata 200-250 mV dengan kondisi kolom kering dan menghadap kearah laut, untuk kolom 2 dan 3 berada pada level korosi menengah atas potensial permukaan rata-rata 250-350 mV dengan kondisi kolom 3 kering dan kolom 4 lembab dan menghadap kearah gunung. Dari keempat kolom tersebut diketahui bahwa laju korosi telah terdistribusi merata pada tiap kolom bangunan, sehingga direkomendasikan jika bangunan tersebut akan digunakan kembali maka perlu dilakukan perbaikan pada struktur kolom. Dan kondisi kolom 4 perlu tindakan dini karena telah berada pada level korosi tinggi.

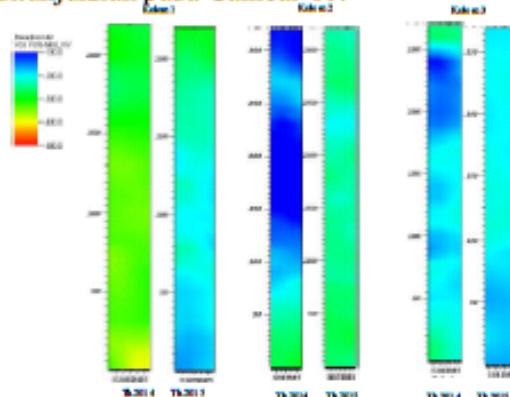
Gambar 10. Kontur kolom Potensial permukaan objek penelitian II

Gambar 10. menunjukkan bahwa untuk kolom 1 dengan kondisi kolom menghadap kearah laut berada dalam level korosi tinggi dengan tingkat potensial permukaan kolom 250-400 mV dan terdistribusi merata pada permukaan kolom dan sangat rentan terjadi kegagalan dini dan hasil pengukuran pada tahun 2015 menunjukkan bahwa telah terjadi pasivasi pada tulangan dan dikwatirkan besi tulangan sebahagian besar telah menjadi karat, sedangkan kolom 2 dan 3 berada pada level menengah, kecuali bagian kolom bawah dan atas telah berada pada level korosi tinggi dan terjadi peningkatan potensial korosi pada tahun 2015. Penanggulangan dini terhadap kolom bangunan ini perlu dilakukan.

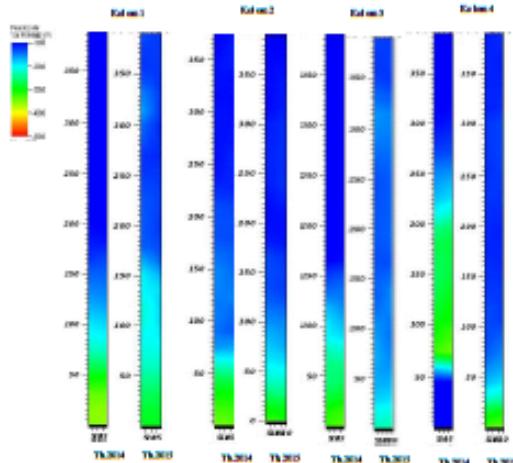
Gambar 11. Kontur kolom Potensial permukaan objek penelitian III

Kondisi kolom bangunan pada objek penelitian ruko desa suak ribee, Gambar 11. menunjukkan bahwa rata-rata peningkatan laju korosi dimulai dari bagian kolom yang berada dibawah yaitu yang terdekat dengan permukaan tanah, kecuali untuk kolom 4 laju korosi dimulai dari bagian sepertiga permukaan kolom dari bawah, kondisi kolom 4 disebabkan oleh adanya genangan air diperlukaan pondasi. Keempat kolom tersebut berada dalam level korosi rendah dan

bagian kolom yang berada dibawah pondasi berada pada level menengah. Pada tahun 2015 tidak menunjukkan peningkatan potensial yang terlalu tinggi, tetapi distribusi potensial korosi terlihat menjadi lebih luas pada permukaan beton bertulang.

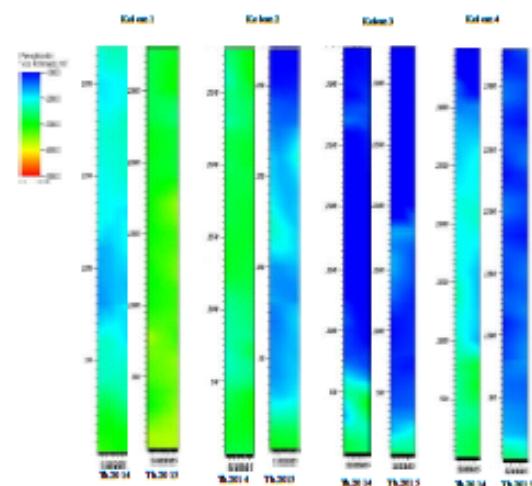
Gambar 12. Kontur kolom Potensial permukaan objek penelitian IV

Gambar 12 menunjukkan kondisi kolom Mushalla di desa Ujung Kalak, dimana untuk kolom 1 dan 2 dengan posisi kolom pada bagian bangunan yang menghadap ke arah laut, menunjukkan laju korosi telah terdistribusi secara merata pada permukaan kolom disebabkan oleh uap dan kelembaban udara terkandung ion klorida pada bagian ini sangat besar dengan jarak kepinggir pantai 200 meter dan kondisi ombak yang cukup besar menyebabkan ion klorida dari uap udara dan tiupan angin menuju dinding mushala yang menghadap ke arah laut. Pada tahun 2015 menunjukkan peningkatan potensial korosi pada permukaan beton bertulang untuk kolom 1 dan untuk kolom 2 yang berada pada sudut bangunan terjadi penurunan potensial korosi ini disebabkan terjadinya fase pasivasi pada besi tulangan dan setelah melewati fase ini

berkemungkinan akan terjadi peningkatan laju potensial yang sangat cepat.

Kolom 3 bagian dinding yang menghadap ke gunung menunjukkan peningkatan laju korosi dimulai dari kolom bagian bawah, kolom 4 merupakan kolom yang berada dibagian depan mushalla dengan posisi menyamping dari arah laut menunjukkan peningkatan distribusi laju korosi telah mencapai bagian tengah dari kolom. Pada tahun 2015 terjadi fase pasivasi untuk kolom 3 dan 4 berkemungkinan kedepannya akan terjadi distribusi laju potensial korosi secara merata pada permukaan beton bertulang.
