MODIFIKASI METODE MUHLBAUER UNTUK PEMETAAN RISIKO KOROSI SEMI-KUANTITATIF PADA PIPA PENYALUR GAS

Ekha Panji Syuryana^{1,*}, Bambang Widyanto², Bagus Budiwantoro³

Metode CRM yang dilakukan pada studi kasus pipa penyalur *offshore* 28 in x 360 km dan pipa penyalur *onshore* 28 in x 55 km. Hasil analisis menunjukkan parameter detail setiap data inspeksi dan tingkat risiko yang direpresentasikan dalam peta segmentasi dinamik berupa GIS (*geographic information system*). CRM akan mempermudah manajemen korosi, monitoring, dan inspeksi. Data ILI menunjukkan laju korosi tertinggi pada pipa *offshore* 9,474 mpy, dan pada pipa *onshore* 7,895 mpy. Rangking CRM pada pipa *offshore* adalah 2C dan 3C, pada pipa *onshore* adalah 2C, 2D, 3C, dan 4C. Hasil ECDA memperkirakan umur teknis pipa *offshore* terendah 54 tahun dan pipa *onshore* terendah 69 tahun. Dengan perkiraan kekuatan sisa berdasarkan ASME B31G terendah untuk pipa *offshore* 1577 psi dan pipa *onshore* 1074 psi. Sedangkan hasil FFS terendah untuk pipa *offshore* 2972 psi dan pipa *onshore* 653 psi, pipa *offshore* dioperasikan pada 1085 psi, dan pipa *onshore* dioperasikan pada 553 psi. Hasil analisis DG-ICDA untuk pipa *offshore*

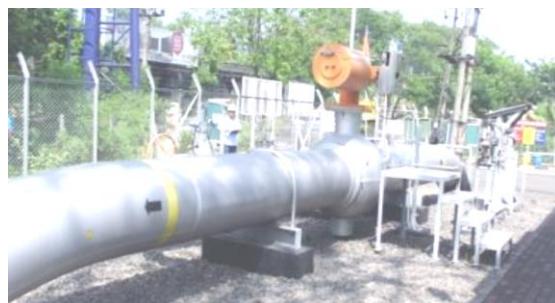
Kondisi risiko tersebut akan mempegaruhi integritas pipa penyalur. Gambar 1 berikut menunjukkan kondisi katup pengaman pipa penyalur 28 in PG-II yang di operasikan oleh Perusahaan “PT. X” yang telah beroperasi 23 tahun dan integritasnya cukup baik.

Gambar 1. Sistem katup pengaman pada pipa penyalur gas “PG-II” [8].

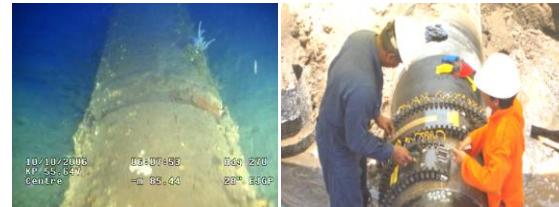
Gambar 5. (kiri) Pengamatan kondisi *coating* dengan ROV monitoring pada pipa *offshore*. (kanan) Instalasi dan persiapan inspeksi *bellhole* dan LRUT pada pipa penyalur “PG-I” di lokasi *landfall* pipa *offshore* [8].

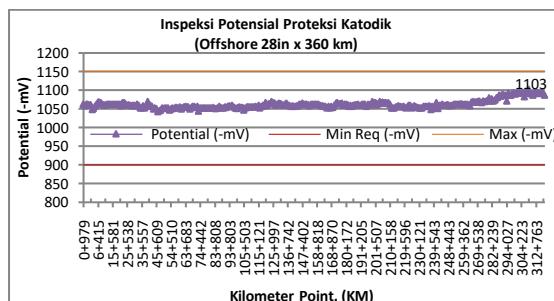
Berdasarkan data inspeksi, setelah beroperasi 23 tahun anoda korban akan mengalami penurunan potensial proteksi dan berat akibat adanya arus proteksi yang dialirkan kepada pipa yang dilindungi. Berdasarkan pengukuran pada anoda ini potensial proteksi masih menunjukkan kisaran 1042 –mV hingga 1103 –mV, hal ini menunjukkan performa anoda masih relative baik karena masih di atas minimum

900 $-mV$ dan hingga rentang 1050 $-mV$ jika melebihi 1150 $-mV$ maka menjadi “over-protection” menurut DNV RP B401 *Cathodic Protection Design*, 2010, Bagian 5.4.2. Hasil pengukuran potensial yang diolah dari data monitoring proteksi katodik^[8] ditunjukkan pada Gambar 10 berikut.

Gambar 10. Grafik potensial proteksi katodik pada pipa penyalur gas *offshore* “PG-I”.

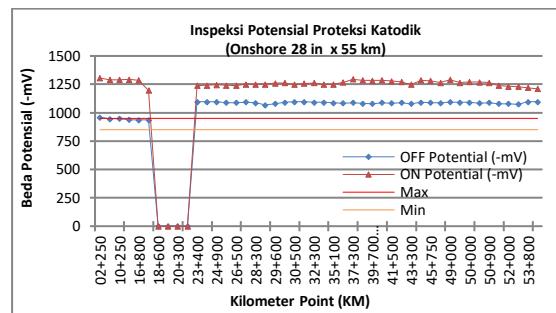
Proteksi dengan sistem ICCP relatif dapat mudah dikontrol karena TRU (*transformer rectifier unit*) dapat diatur supaya kebutuhan proteksi tetap memiliki kisaran batas yang diperlukan. Berdasarkan pengukuran pada *test box* potensial proteksi masih menunjukkan kisaran 936 $-mV$ hingga 1206 $-mV$ untuk posisi *off* potensial dan kisaran 1187 $-mV$ hingga 1306 $-mV$ untuk posisi *off* potensial, hal ini menunjukkan performa anoda masih relative baik karena masih di atas minimum 850 $-mV$ dan hingga rentang 950 $-mV$ (untuk pipa yang memiliki temperature $> 40^{\circ}\text{C}$) menurut NACE SP 0169 *Control of External Corrosion on Underground or Submerged Metallic Piping Systems*, 2013, Subbab 6.2.1.3 dan 6.2.1.4. Hasil pengukuran potensial ditunjukkan pada Gambar 11 berikut.

Gambar 11. Grafik potensial proteksi katodik pada pipa penyalur gas *onshore* “PG-II”.

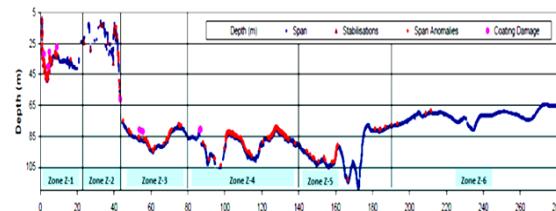
Dalam grafik hasil pengukuran *bathymetry* pipa penyalur *offshore* ditunjukkan beberapa lokasi yang terdeksi adanya kerusakan *coating* dan kondisi *span* pada pipa dan beberapa lokasi yang telah dilakukan stabilisasi atau rektifikasi yang telah dilakukan sebelumnya. kerusakan *coating* terjadi pada beberapa titik KP diantaranya terjadi pada rentang zona Z-1, Z-2, dan Z-3 seperti yang ditunjukkan pada Gambar 12 berikut.

Gambar 12. Kondisi *bathymetry* dan kerusakan *coating* pada jalur pipa *offshore* “PG-I” hasil monitoring ROV.^[8]

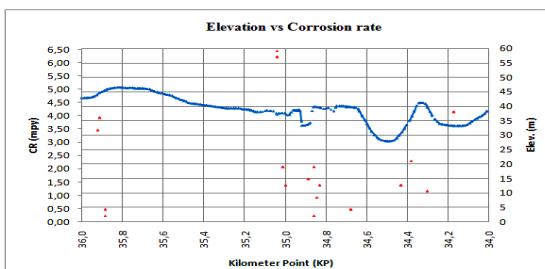
Dari data ILI XYZ atau gyroscopic^[8], kondisi inklinasi pipa terekam dan ditunjukkan pada grafik yang ada pada Gambar 13 berikut, terlihat perubahan kondisi inklinasi pipa dan kondisi penurunan curam pada *river crossing* dibandingkan dengan laju korosi yang terjadi. Perhitungan elevasi kritis akan dilakukan sesuai dengan persamaan (1) dari NACE SP 0206^[4] berikut.

Gambar 13. Elevasi hasil *intelligent pigging* (XYZ) pipa *onshore* “PG-II”.

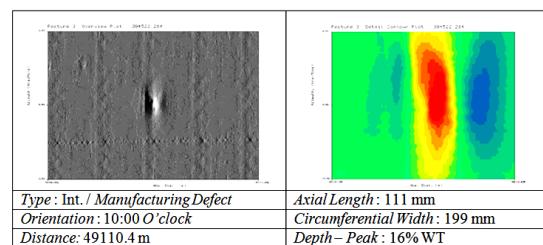
Contoh data ILI-MFL pada Gambar 14 terdeteksi pada bagian internal pada KP 49+110 dengan orientasi cacat pada arah jam 10:00. Dimensi cacat ini memiliki panjang *axial* 111 mm, lebar *circumferential* 199 mm dan kedalaman 16% ketebalan. Kondisi cacat terdeteksi sebagai cacat manufaktur atau kemungkinan pada saat konstruksi mengalami benturan sehingga ada bagian yang cekung (warna kuning dan merah) dan yang mengalami timbul (warna biru).

Gambar 14. *Metal loss* pada permukaan internal pipa *offshore* “PG-I”.^[8]

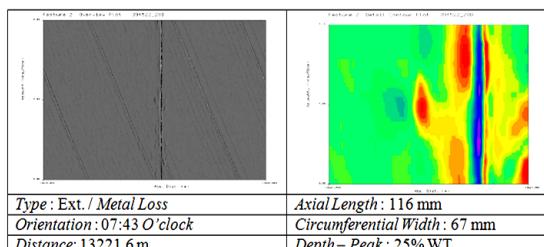
Contoh data ILI-MFL pada Gambar 15 terdeteksi pada bagian eksternal pada KP 13+2216 dengan orientasi cacat pada arah jam 07:43. Dimensi cacat ini memiliki panjang *axial* 116 mm, lebar *circumferential* 67 mm dan kedalaman 25% ketebalan. Kondisi cacat terdeteksi sebagai cacat *metal loss*.

Gambar 15. *Metal loss* pada permukaan eksternal pipa *onshore* “PG-II”.^[8]

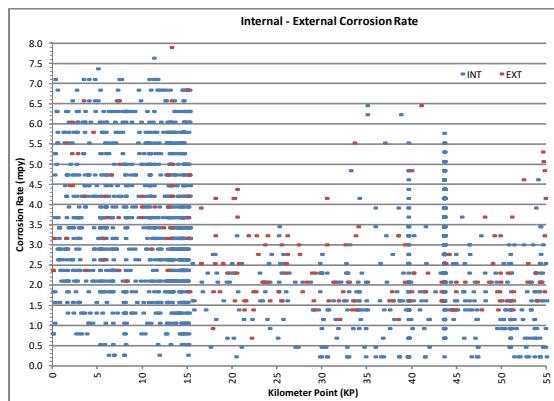
Laju korosi pipa *onshore* “PG-II” berdasarkan kelas dimensi *anomaly* yang ditunjukkan pada Gambar 17 beberapa bentuk korosi yang terjadi pada pipa yang memiliki ketebalan WT 0,5 inch (12,7 mm) untuk ruas KP 0+0 sampai KP 15+5 terlihat didominasi oleh bentuk *axial grooving* (AXGR) memiliki laju korosi tertinggi 7,368 mpy dan *axial slotting* (AXSL) memiliki laju korosi tertinggi 7,105 mpy, untuk *circumferential grooving* (CIGR) kisaran laju korosi tertinggi 5,074 mpy dan *circumferential slotting* (CISL) kisaran laju korosi 6,316 mpy, untuk point inspeksi dengan laju korosi tertinggi adalah *general corrosion* (GENE) yaitu 7,895 mpy.

Gambar 17. Laju korosi berdasarkan kelas dimensi *anomaly* pada pipa penyalur *onshore* “PG-II”.

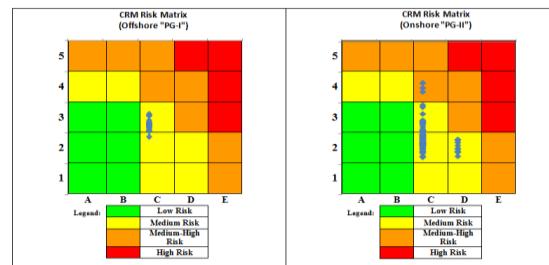
Setelah dilakukan pengolahan data inspeksi maka input parameter operasi, inspeksi, dan *historical* dianalisis asesmen risiko pada pipa *onshore* dan *offshore* ini akan menunjukkan tingkat risiko spesifik pada setiap zona pipa penyalurnya. Pada Gambar 18 berikut ini ditunjukkan matriks risiko untuk pipa *offshore* memiliki tingkat risiko korosi 2-C dan 3-C, sedangkan untuk pipa *onshore* matriks risiko korosi menunjukkan tingkat risiko dari 2-C, 3-C, 4-C, dan 2-D.

Gambar 18. Matriks risiko korosi untuk pipa penyalur gas *offshore* “PG-I” dan *onshore* “PG-II” [8].

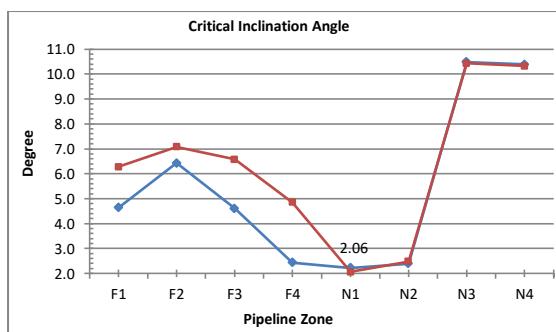
korosi (ECDA dan ICDA) untuk mengetahui tingkat kritis yang dialami. Analisis ICDA (NACE SP0206)^[4] yang dilakukan pada titik analisis yang dilakukan tiap zona segmentasi dinamik berdasarkan titik pemasukan gas dan pengaliran gas ke percabangan dengan menggunakan persamaan (1) menunjukkan adanya batas inklinasi sudut kritis yang dilakukan pada zona F1-F4 untuk *offshore*, dan zona N1-N4 untuk *onshore*, analisis ini dilakukan dengan dua input data simulasi (garis merah) dan hasil perhitungan (garis biru) yang nilai sudut inklinasi kritisnya menunjukkan perbedaan pada bagian *offshore* akan tetapi berdekatan pada bagian *onshore* seperti yang ditunjukkan pada Gambar 19 berikut.

Gambar 19. Sudut inklinasi kritis pada pipa penyalur *offshore* "PG-I" (F) dan *onshore* "PG-II" (N).

analisis ICDA berpotensi mengalami korosi dan direkomendasikan untuk dijadikan sample inspeksi.

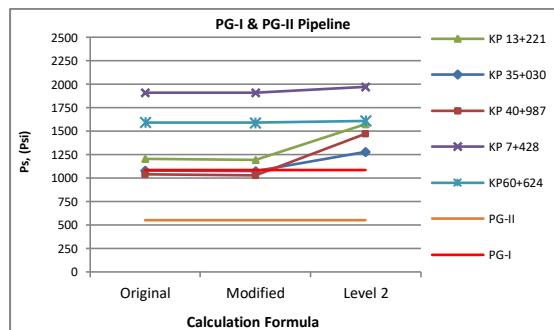
Berdasarkan perhitungan metode *original* P_s (*Safe Operating Pressure*) pada titik dengan kedalaman korosi 4,773 mm adalah 1592,9 psi, dengan metode *modified* adalah 1591,9 psi untuk pipa *offshore*. Perhitungan metode *original* pada titik dengan kedalaman korosi 4,612 mm adalah 1203,6 psi, dengan metode *modified* adalah 1192,6 psi untuk pipa *onshore*. Gambar 20 berikut menunjukkan P_s untuk beberapa titik dengan *metal loss* tertinggi, dimana warna ungu dan biru muda untuk pipa *offshore*, merah tua, hijau dan biru tua untuk *onshore*. Garis merah adalah tekanan operasi untuk *offshore* dan garis jingga untuk *onshore*.

Gambar 20. Tekanan operasi aman (P_s) pada pipa penyalur *offshore* PG-I dan *onshore* PG-II.
