## Meningkatkan MTBF Pompa Minyak Multi Stage Centrifugal dengan Upgrade Material dan Redesign Balance Drum

<sup>1</sup>PT Pertamina (PERSERO), Indonesia

### Abstrak

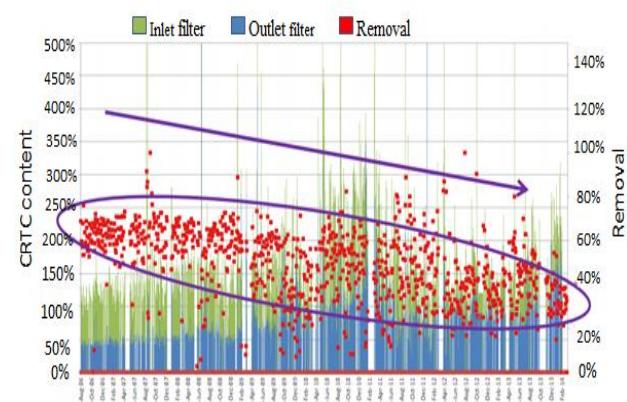
Gambar 2. Particle removal chart

**Inspeksi Feed Filter System.** Kinerja *feed filter* berdasarkan data pada Gambar.2 mengalami penurunan efisiensi dalam menghilangkan impurities yang ditunjukkan dengan rendahnya % removal yaitu dari sebelum tahun 2010 bisa mencapai rata-rata 75% sedangkan setelah tahun 2010 terus mengalami penurunan hingga rata-rata menjadi 25%. Hal tersebut menunjukkan bahwa terjadi perubahan komposisi pada crude oil terutama sejak tahun 2010.

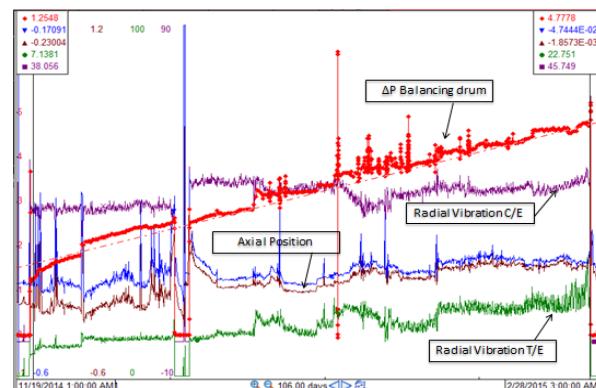
Gambar 4. Tren peningkatan  $\Delta P$  *balancing drum* terhadap vibrasi pompa.

**Analisa Data Vibrasi.** Berdasarkan data vibrasi sebelum *upgrade* yaitu pada perbaikan bulan Februari 2015, kerusakan *balancing drum* dengan indikasi  $\Delta P$  *balancing line* 4.7 vs 3.5 kg/cm<sup>2</sup> maksimum menyebabkan naiknya nilai vibrasi radial terutama pada sisi *coupling end* (DE) dari normal berkisar antara 20~35  $\mu\text{m}$  menjadi di atas 45.7 vs 45  $\mu\text{m}$  *alert* sehingga pompa dilakukan *shut-down*. Untuk posisi aksial rotor sebesar -0.04 vs  $\pm 0.35$  *alert*, relatif belum terjadi pergeseran yang besar ke arah *suction* karena pompa sudah terlebih dahulu stop, lihat Gambar 4. Kenaikan  $\Delta P$  *balancing line* sebanding dengan naiknya nilai vibrasi radial pompa dan sebanding dengan pergeseran posisi aksial rotor ke arah sisi *suction*.

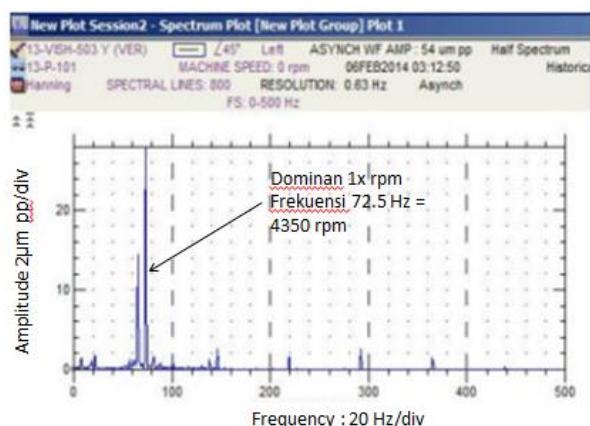
Gambar 5. Spektrum vibrasi radial pada sisi *coupling end* (DE).

Spektrum vibrasi radial pada sisi *coupling end* (DE) menunjukkan frekuensi dominan pada 1x rpm, hal tersebut mengindikasikan dengan jelas bahwa terjadi *rotor imbalance* yang disebabkan adanya pengurangan / penambahan masa pada rotor, Gambar 5.

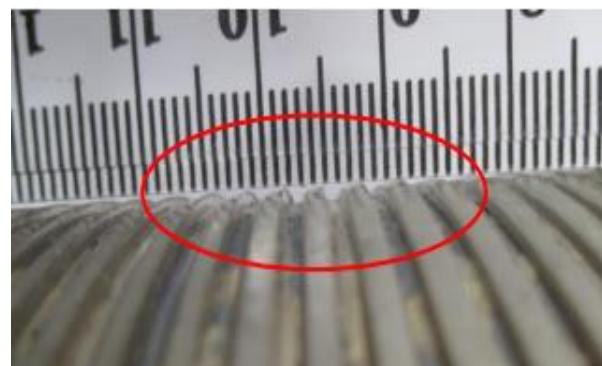
Sedangkan kondisi erosi yang ekstrim terjadi pada *balancing sleeve* dan *pressure reducing bushing*. Erosi terjadi pada sisi masuknya fluida ke dalam *groove balancing drum* yang disebabkan kombinasi antara perbedaan tekanan fluida yang besar, tingginya kecepatan fluida dan adanya partikel abrasive keras pada fluida yang menimbulkan turbulensi aliran dengan efek gerinda sehingga bentuk kerusakannya seperti *saw-tooth* pada Gambar 6.

Erosi tersebut menyebabkan meningkatnya *running clearance* di antara *balancing sleeve* dan *pressure reducing bushing* yang selanjutnya dapat menyebabkan naiknya nilai vibrasi radial (maksimum  $81\mu\text{m}$ ) dan *thrust load* sehingga beresiko pompa trip / jammed. Selain itu erosi menyebabkan perbedaan tekanan *balancing line* di antara sisi *discharge* dan sisi *suction* meningkat sehingga dapat menaikkan tekanan *seal chamber* pada sisi *discharge* pompa dan mengakibatkan kebocoran pada *mechanical seal*.

Gambar 6. Erosi pada *balancing sleeve* seperti *saw-tooth*.

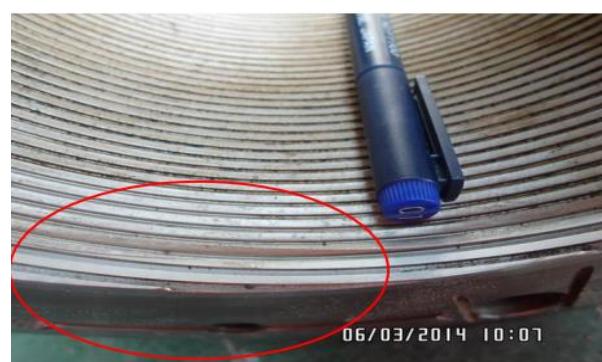
Gambar 7. Erosi pada *pressure reducing bushing*.

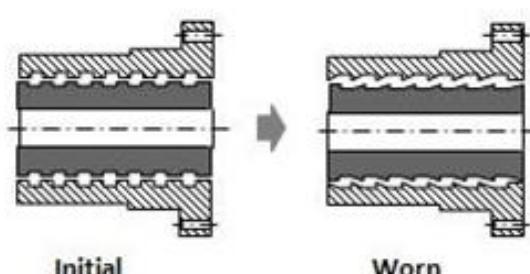
Gambar 8. Ilustrasi kondisi *balancing drum* sebelum dan sesudah terjadi keausan.

Kerusakan pompa diawali dari partikel padat pada fluida yang mengalir dengan tekanan tinggi  $200 \text{ kg/cm}^2$  memasuki *running clearance* pada *balancing drum* sebesar  $0.35\text{--}0.40 \text{ mm}$  (standar) sehingga menggerus *balancing sleeve* dan *pressure reducing bushing*. Hal ini mengakibatkan *running clearance* menjadi semakin besar dan membuat tekanan keluar *balancing drum* juga menjadi semakin besar, *setting alert differential pressure balancing line* sebesar  $2.5 \text{ kg/cm}^2$  dan maksimum  $3.5 \text{ kg/cm}^2$ .

Meningkatnya *running clearance* mengindikasikan keausan *balancing drum* yang berarti terjadi pengurangan masa dan menyebabkan naiknya vibrasi radial mencapai maksimal  $81 \mu\text{m}$  dengan *suspect unbalance* hingga menyebabkan pompa *trip/jammed*.

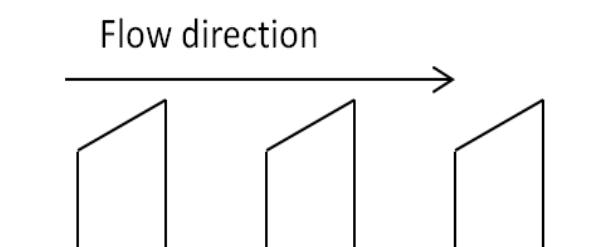
Gambar 9. Ilustrasi masuknya fluida ke dalam *groove balancing drum*.

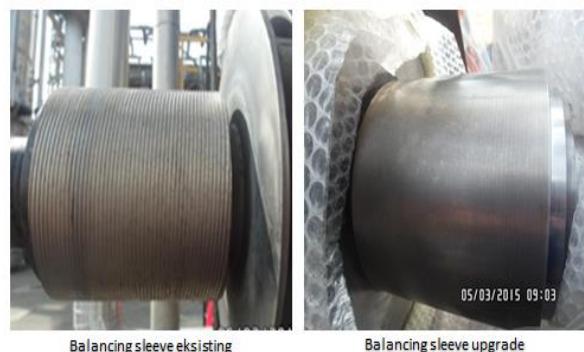
Gambar 10. *Balancing sleeve* original dengan *spiral groove* dan *balancing sleeve* upgrade tanpa *spiral groove*.

*Balancing drum* upgrade mempunyai desain *balancing sleeve* tanpa *spiral groove*

sehingga diharapkan pola aliran fluida yang masuk ke dalam *running clearance balancing drum* tidak terjadi turbulensi. Sedangkan *pressure reducing bushing* tetap menggunakan *spiral groove* dan ditambah *swirl breaker* pada sisi masuk fluida untuk mengurangi kebocoran dan menurunkan tekanan fluida proses secara lebih efektif. Lihat Gambar 10 dan Gambar 11.

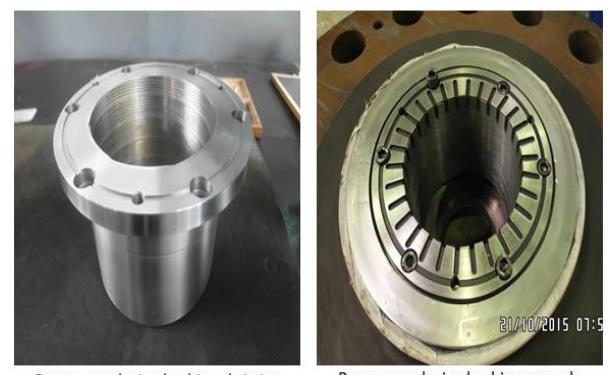
Gambar 11. *Pressure reducing bushing* eksisting dan upgrade dengan *swirl breaker*.

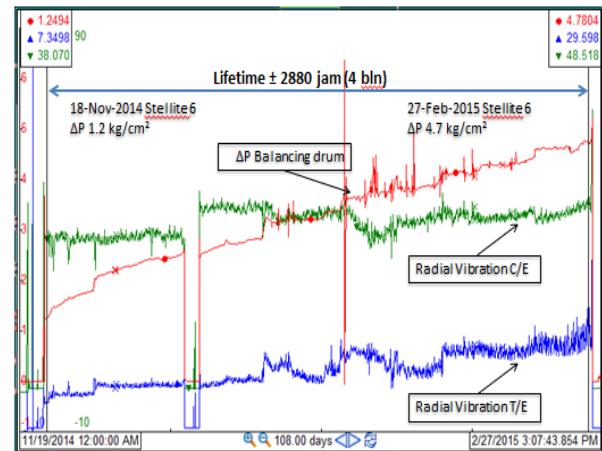
**Mean Time Between Failure.** MTBF pompa sebelum dilakukan *upgrade balancing drum* rata-rata 4-5 bulan seperti pada Tabel 1. Perbaikan terakhir pada bulan November 2014 sebelum *upgrade*,  $\Delta P$  *balancing line* meningkat dari awal beroperasi sebesar  $1.2 \text{ kg/cm}^2$  menjadi  $4.8 \text{ kg/cm}^2$  dalam kurun waktu 4 bulan, lihat Gambar 8.

Gambar 8. MTBF pompa sebelum *upgrade balancing sleeve* dan *pressure reducing bushing*.

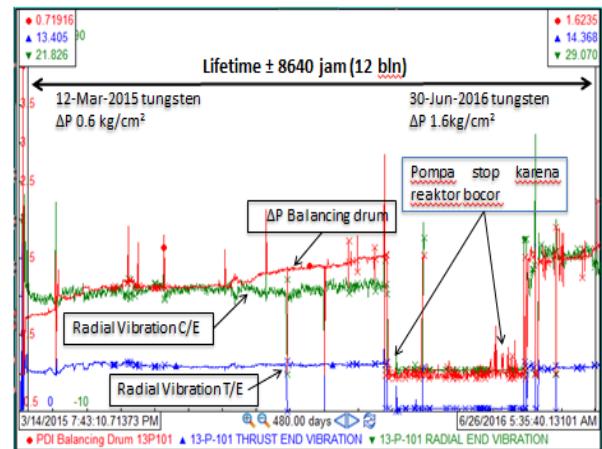
Setelah dilakukan *upgrade* material dan desain *balancing drum* pada bulan Februari 2015,  $\Delta P$  *balancing line* pada awal beroperasi sebesar  $0.6 \text{ kg/cm}^2$ . Dan setelah pompa beroperasi selama  $\pm 12$  bulan,  $\Delta P$  *balancing line* stabil pada  $1.6 \text{ kg/cm}^2$ , lihat Gambar 9. Diharapkan pompa dapat beroperasi hingga 3 tahun dan selanjutnya akan dilakukan inspeksi internal part pompa.

Gambar 9. MTBF pompa setelah *upgrade balancing sleeve* dan *pressure reducing bushing*.
