Failure Analysis on Pipeline Welded Joint of Venting Isolation High Pressure Superheater Tube

Abstract. This study explain about the failure on welded joints of venting isolation high pressure superheater tubes which has been operating for approximately 20 years at elevated temperature and pressure respectively 5250C and 111 bar on the Heat Recovery Steam Generator Combined Cycle Power Plant. This failure in the form of cracks on welded joints between venting and header tubes. However, failure resulted in the leakage of tubes in the HRSG that can cause catastrophics are not expected. The causes and the mechanisms of failure were investigated in the laboratory testing of visual, chemical composition, macrography, hardness, and micrography. The result of chemical composition, hardness, and micrography found that the material was suitable to use ASTM A213 T2 standard for seamless ferritic superheater tube. In addition, plastic deformation and notch were formed respectively in the base metal and weld toe after visual and macrography testing. This study concluded that the mechanism of failure is the plastic deformation caused by the phenomenon of creep where tube accepted load and cons

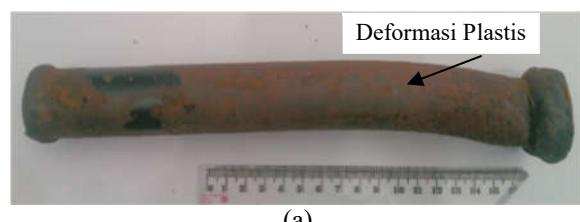
Gambar 3a memperlihatkan pipa yang mengalami deformasi plastis dengan berubahnya geometri pipa dari lurus menjadi melengkung. Tingkat deformasi tergantung pada sifat mekanik logamnya serta besaran dan tipe-tipe gaya yang menyebabkan deformasi [2]. Deformasi ini diakibatkan oleh fenomena *creep* dimana material ini sudah digunakan dalam jangka waktu yang panjang dengan kondisi beban dan temperatur tinggi yang konstan yaitu sekitar 525°C dan 111 bar sehingga menyebabkan deformasi sedikit demi sedikit terhadap materialnya. Pada kasus ini material mungkin mengalami penurunan sifat mekanis akibat pemakaian jangka panjang pada temperatur tinggi [3].

Gambar 3. (a) Pipa Venting Isolation yang mengalami kegagalan berupa deformasi plastis, (b) retakan pada sambungan las pipa Venting Isolation

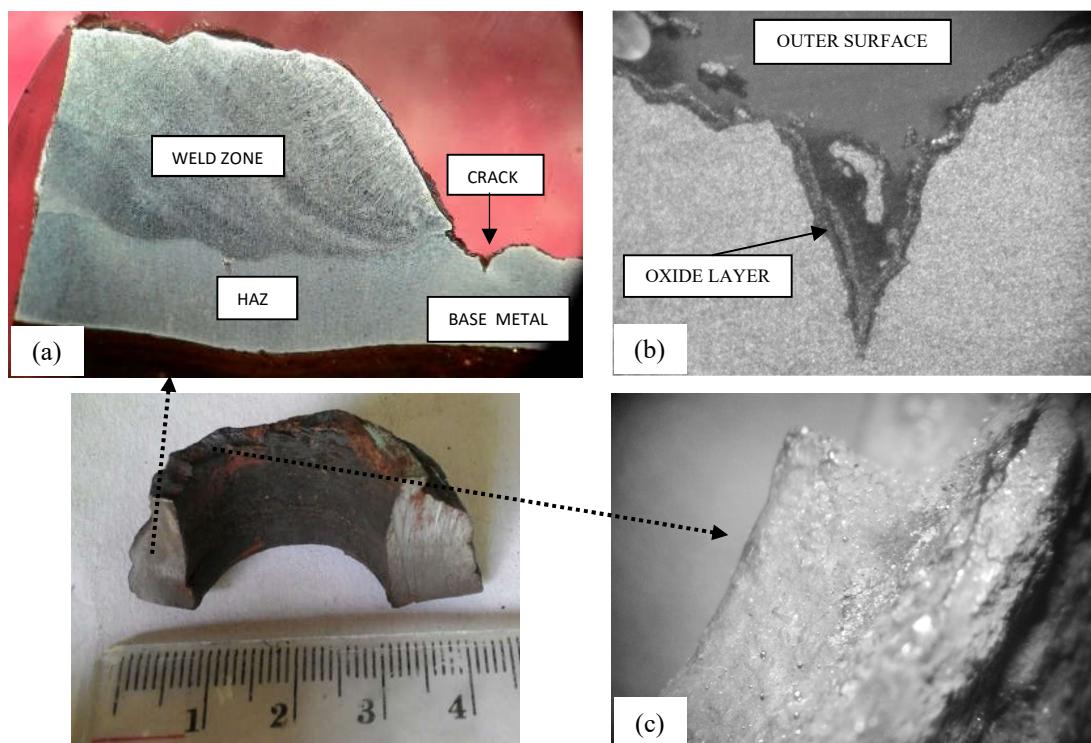
Gambar 4a menunjukkan daerah *weld zone*, *base metal*, *crack*, dan *HAZ*. Gambar 4b memperlihatkan keretakan berawal dari permukaan luar pipa yang mengalami kegagalan kira-kira berjarak 0,1 mm dekat dengan sambungan las dan perbatasan *HAZ* kemudian menjalar ke permukaan dalam pipa. Lokasi awal retakan ini bergantung pada tegangan relatif dan gradien kekuatan materialnya. Arah dari retakan biasanya berhubungan dengan arah tegangan yang bisa menyebabkan kegagalan [5]. Pada gambar 4b terlihat sangat jelas sekali adanya *oxide layer* yang melapisi permukaan atas pipa yang mengalami kegagalan. *Oxide layer* ini berfungsi untuk melapisi *base metal* berkontak langsung dengan lingkungan sehingga bisa mencegah reaksi oksidasi dengan oksigen yang dapat menimbulkan karat pada logam atau bisa juga sebagai produk korosi yang dihasilkan oleh lingkungan.

Gambar 4c di bawah memperlihatkan karakteristik permukaan pipa yang mengalami kegagalan. Dari bentuk konturnya bisa disebut bahwa patahnya yaitu patah ulet dengan ditandai bentuk patahan

seperti kawah atau *cup*. Bentuk patahan ini sedikit menunjukkan bahwa material ini bersifat ulet dengan kandungan karbonnya kurang dari 0,15 wt% sesuai standar ASTM A213 T2 dan juga ditunjukkan pada geometri pipa *venting* yang melengkung yang bisa dilihat di subab pengamatan visual karena mengalami deformasi plastis.

Gambar 4. Hasil uji makrografi, (a) Spesimen daerah sambungan las pipa *Venting Isolation* perbesaran 1x mikroskop optik, (b) daerah keretakan perbesaran 30x mikroskop optik, (c) permukaan pipa yang mengalami kegagalan perbesaran 10x mikroskop optik

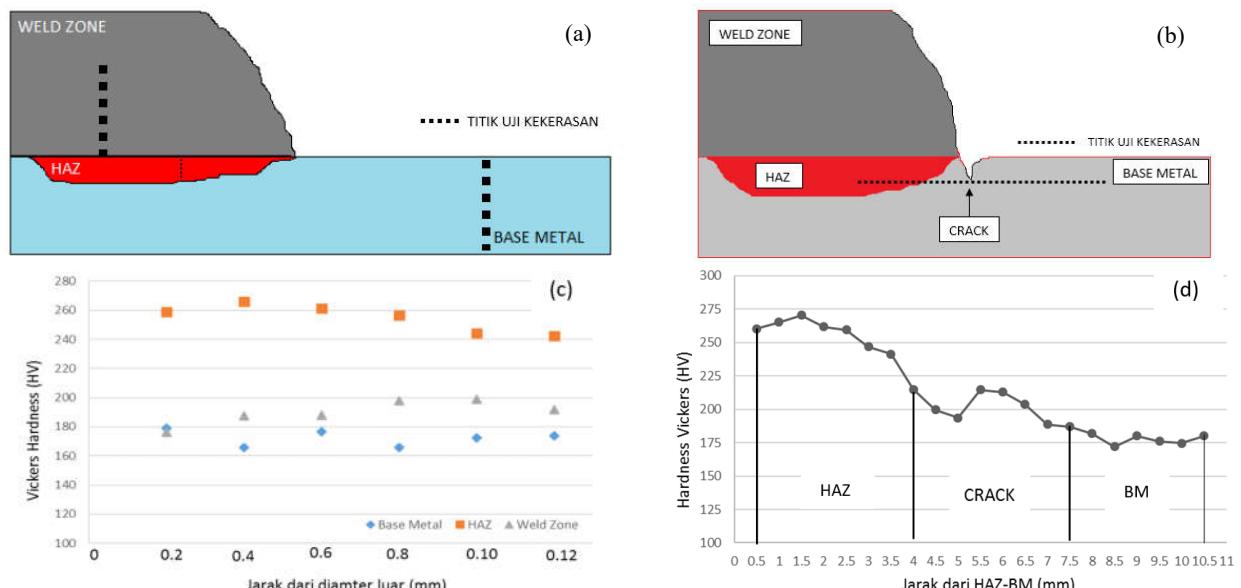
Tiga daerah yaitu *weld zone*, *HAZ*, dan *base metal* adalah daerah dari spesimen sambungan las pipa *venting isolation* yang ingin diketahui nilai kekerasannya pada pengujian kekerasan pertama ini dengan masing-masing daerah berjumlah enam titik kekerasan. Gambar 5c memperlihatkan kekerasan daerah base metal nilainya diantara 160-180 HV lebih rendah dari daerah weld zone yaitu sekitar 180-200 HV. Nilai kekerasan yang paling tinggi berada pada daerah *HAZ* yaitu diantara 240-270 HV. Kenaikan kekerasan pada daerah *HAZ* dikarenakan pengaruh panas akibat proses pengelasan dan juga sekaligus mempengaruhi struktur mikronya [4].

Tujuan dilakukannya uji kekerasan arah horizontal untuk mengetahui apakah ada perubahan nilai kekerasan yang signifikan terhadap daerah yang dekat dengan keretakan dan jauh dari sambungan las. Hasil pengujian dapat dilihat di Gambar 4d yang berupa grafik tingkat kekerasan dari daerah *HAZ* hingga ke *base metal* dengan melewati daerah dekat dengan keretakannya. Gambar 4d di atas menjelaskan bahwa nilai kekerasan yang paling tinggi masih berada di daerah *HAZ* sekitar 240-270 HV kemudian mengalami penurunan seiring menjauhi daerah las-lasannya. Naiknya nilai kekerasan ini disebabkan oleh pengaruh panas dari proses pengelasan. Pada daerah dekat dengan retakan menunjukkan adanya penurunan yang signifikan setelah melewati daerah *HAZ*nya tetapi masih di atas nilai kekerasan *base metal*nya.

Gambar 5. (a) Ilustrasi titik uji kekerasan I, (b) ilustrasi titik uji kekerasan II, (c) hasil uji kekerasan I, dan (d) hasil uji kekerasan II

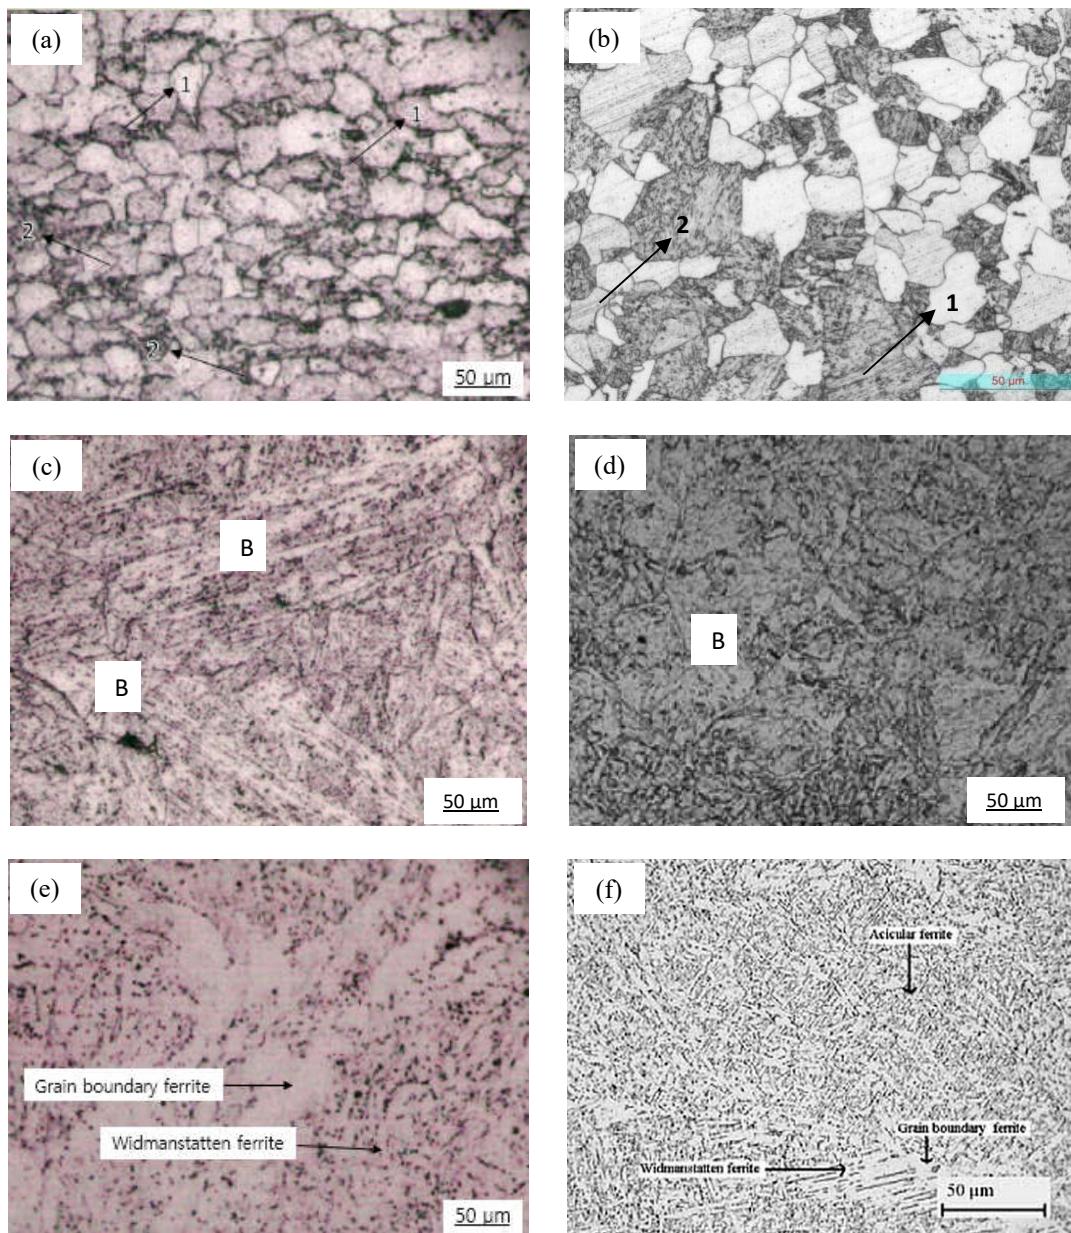
Gambar 6a struktur mikro daerah *base metal* terdiri dari butir *ferrite* (terang) dan *pearlite* (gelap).

Hasil investigasi struktur mikro daerah *base metal* ini menampakan bahwa butir *pearlite* terdistribusi di dalam matrix *ferrite* namun masih dalam jumlah yang sedikit dibanding butir *ferrite*. Daerah *HAZ* ditunjukkan Gambar 6c mikrostrukturnya adalah *bainite* yang berbentuk seperti jarum-jarum memanjang yang tersebar pada matrix *ferrite*. Butir *bainite* ini terbentuk akibat pengaruh panas selama proses pengelasan. Keberadaan paduan Cr dan Mo ini meningkatkan kekerasan dan menyumbangkan pembentukan *bainite* meskipun laju pendinginannya yang lambat [9].

Gambar 6. Hasil uji mikrografi, *base metal* (1-fasa ferrite, 2-fasa pearlite), (a) pipa *venting isolation* perbesaran 200x, (b) pipa 2.25Cr-1Mo pembanding perbesaran 500x [6]; *HAZ* (*bainite*), (c) pipa *venting isolation* perbesaran 200x, (d) pipa *low-alloy steel* pembanding jurnal [7]; dan *weld metal* (*widmanstatten ferrite*), (e) pipa *venting isolation* perbesaran 200x, (f) pipa *low-alloy steel* pembanding jurnal [8]

Mikrostruktur di daerah *weld zone* yang ditunjukkan pada Gambar 6e di atas ini terlihat adanya endapan karbon dari cementite (Fe_3C) berbentuk seperti bulat (*spheroidized*) yang tersebar pada matrix ferrite (unsur putih). Mikro-struktur weld zone menunjukkan kombinasi dari jenis Widmanstatten ferit, perlit dan bainit. *Spheroidite* ini terbentuk akibat perlakuan panas jangka panjang di bawah temperatur *eutectoid* $727^{\circ}C$. Transformasi ini telah terjadi dengan difusi karbon tanpa merubah komposisi atau jumlah relatif fasa ferrite dan cementite [5].
