Peningkatan Kualitas Produk Cor Aluminium Paduan Untuk Komponen Otomotif

Kata kunci: Aluminium paduan AC4B, silinder head, gravity casting, casting lay-out.

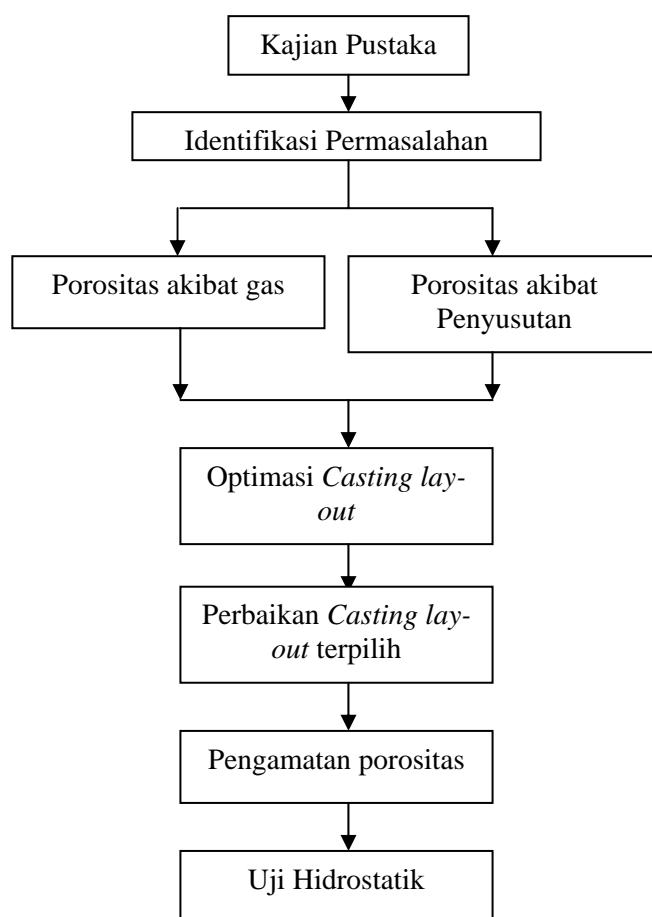
Gambar 1. Skematis diagram alir penelitian

Riset ini dilakukan melalui kerjasama dengan salah satu industri pengecoran logam nonferro PT. Adi Metal Gussindo-Tangerang pada bulan Februari 2006. Identifikasi permasalahan tentang kropos produk cor dan optimasi teknologi pengecoran dilakukan bersama dengan tenaga ahli pengecoran industri tersebut. Gambar 1 memperlihatkan skematis diagram alir penelitian.

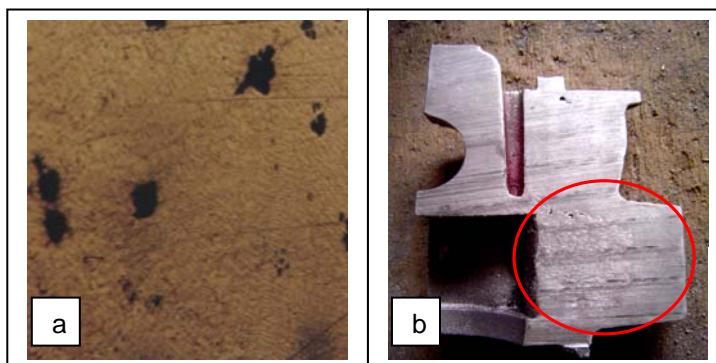
Gambar 1. Struktur mikro porositas dan posisi porositas

Berdasarkan hasil pemotongan dan pengamatan mikroskop optik struktur mikro seperti pada gambar 1, terlihat bahwa porositas yang disebabkan oleh gas-gas yang terjebak di dalam logam cair. Gas yang terjebak tersebut menimbulkan void-void di dalam struktur mikro dalam bentuk cendrung bulat (gambar 1a). Porositas tersebut berada pada posisi yang berhubungan dengan dinding daerah pendingin (*water jacket*) seperti terlihat pada gambar 1b. Apabila dilakukan proses permesinan di tempat tersebut untuk lubang *stud bolt* silinder head, maka akan menyebabkan kebocoran.

Letak porositas seperti terlihat pada gambar 1 menunjukkan adanya pengaruh gas-gas yang terjebak di dalam inti pasir keluar ke logam cair, gas-gas tersebut tidak punya kesempatan untuk mengalir/dialirkan keluar produk.

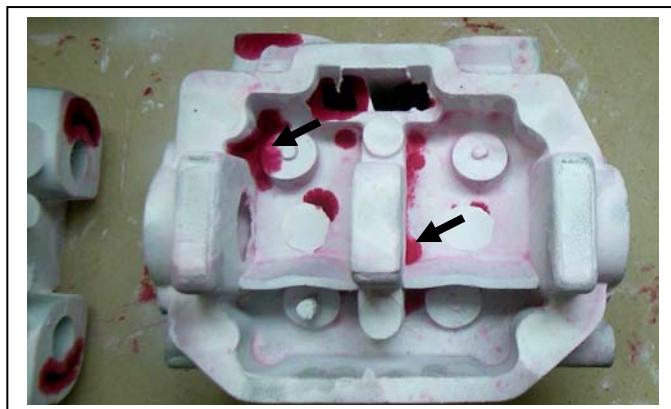
Gambar 2. Struktur mikro porositas dan posisi porositas

Porositas yang lainnya seperti terlihat pada gambar 2, merupakan hasil pengamatan uji *dye penetrant*. Lokasi berwarna merah berarti di daerah tersebut terjadi kebocoran, seperti terlihat pada gambar, warna merah banyak berada pada daerah sudut (tanda panah). Apabila dilakukan uji test kebocoran menggunakan air bertekanan maka akan terlihat kebocoran pada daerah –daerah sudut tersebut.

Keropos yang terdapat di daerah sudut disebabkan karena adanya retakan akibat nilai penyusutan yang besar material Aluminium paduan pada saat proses solidifikasi. Retakan pada daerah sudut lebih mudah terjadi apabila daerah tersebut merupakan perpaduan antara dua area yang mempunyai perbedaan ketebalan yang besar. Nilai penyusutan besar Aluminium paduan menyebabkan terjadinya konsentrasi tegangan pada daerah sudut akibat panas, sehingga menimbulkan retakan/sobekan.

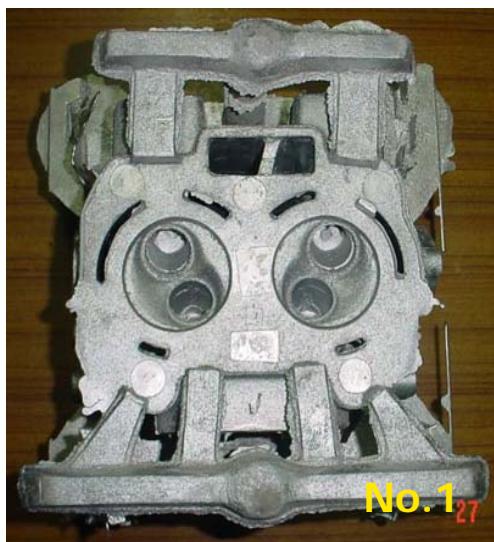
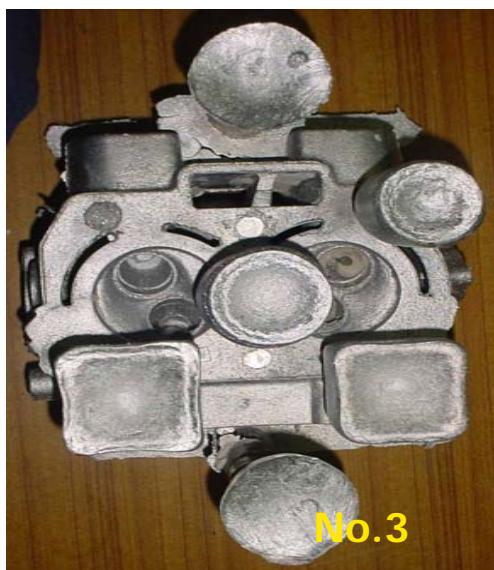
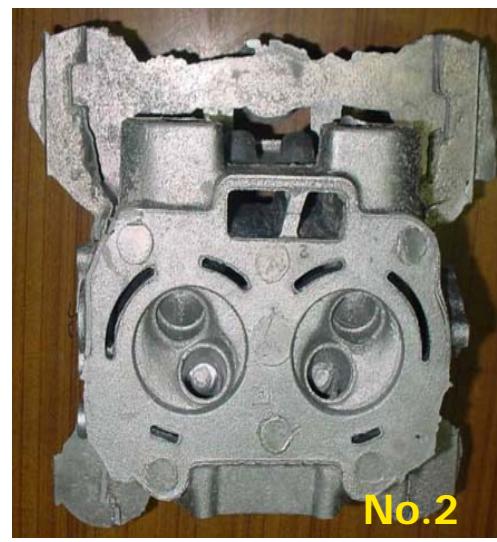
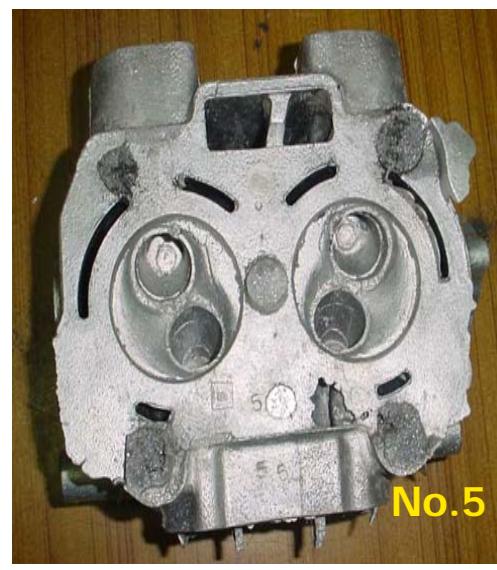
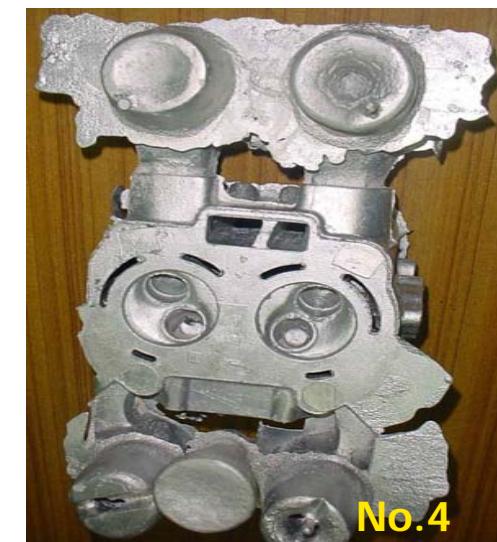
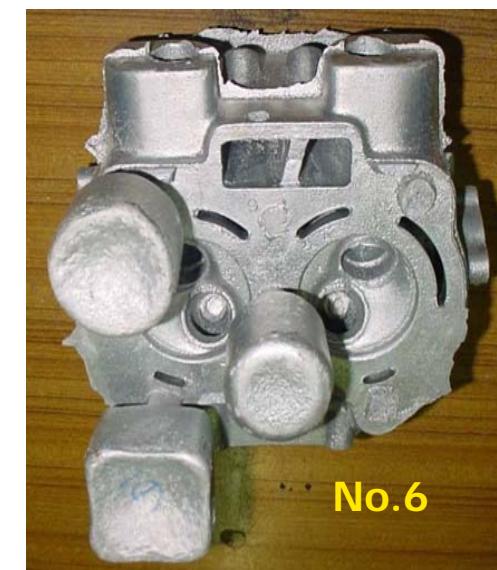
Gambar 6. Variasi Casting Lay-out

Gambar 3 memperlihatkan foto sesaat setelah pembersihan pasir 6 produk cor silinder head opsi *casting lay-out*. Hasil pengamatan secara visual produk cor silinder head memperlihatkan bahwa kondisi terbaik terjadi pada opsi 2. Sedangkan runner atau gating sistem yang diletakkan pada daerah dekat *dome* ruang bakar (opsi 3, 4, 5 dan 6) mengalami kropos dan cacat coran lainnya.

Hasil uji dengan *dye penetrant* terhadap produk cor hasil opsi 2 memperlihatkan hanya 2 dari 8 yang tidak bocor. Hasil pengamatan terhadap potongan memperlihatkan adanya bagian masih kropos walaupun posisinya sudah berubah dibandingkan produk sebelumnya.

Optimasi *casting lay-out* dilakukan dengan mevariasi letak *sprue*, *riser*, *runner* dan *gating*. *Casting lay-out* telah divariasi menjadi 6 buah alternatif dengan pertimbangan sebagai berikut:

Opsi 1, *Runner* dan *gating* berada di cetakan bawah

Opsi 2, *Runner* dan *gating* berada di cetakan atas

Opsi 3, Pembuatan *riser* atas, *runner* baru, *gating* baru. *Runner* dan *gating* berada di cetakan bawah

Opsi 4, Sama dengan opsi 3, *runner* dan *gating* berada di cetakan atas

Opsi 5, Pembuatan *riser* samping, *runner* dan *gating* berada di cetakan bawah

Opsi 6, Sama dengan opsi 5, *runner* dan *gating* berada di cetakan atas

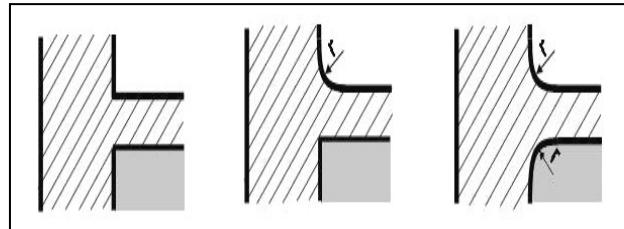
Gambar 7. Penambahan radius (r) pada daerah sudut

Perbaikan dilakukan terhadap opsi casting lay-out terpilih (opsi 2). Analisis terhadap porositas yang diamati berdasarkan pengamatan *dye penetrant* adalah porositas akibat retakan penyusutan pada daerah sudut. Perbaikan yang dilakukan adalah memperbesar radius (r) pada daerah sudut seperti terlihat pada gambar 7, melalui perubahan cetakan pasir.

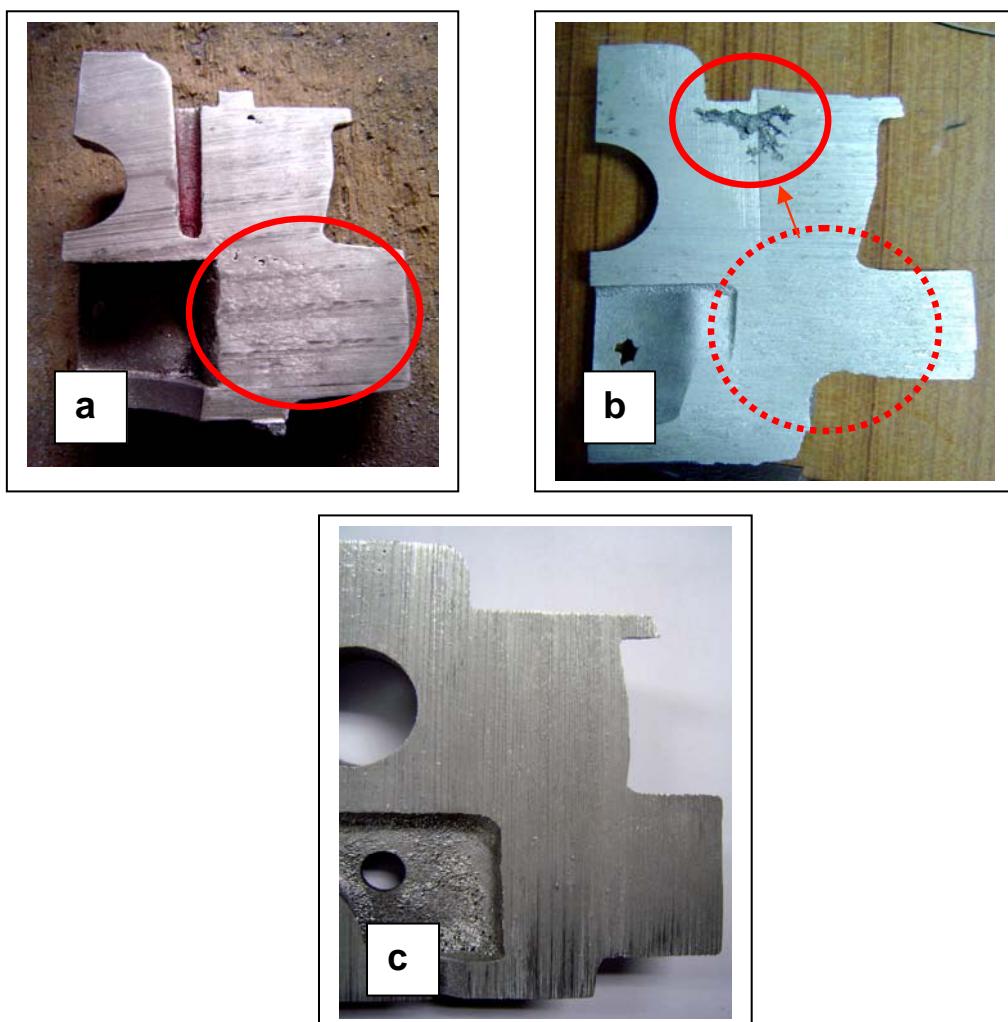
Gambar 8. Perpindahan lokasi kropos

Sedangkan posisi porositas akibat gas terjebak dialirkan ke luar bagian produk menuju riser. Riser diletakkan dibagian sudut atas pada posisi dan ukuran yang lebih besar dari sebelumnya. Kegiatan penempatan riser ini mampu menggeser posisi porositas keluar produk cor seperti terlihat pada gambar 8.

Posisi daerah berporositas sebelum dilakukan perbaikan terlihat pada gambar 8a, setelah dilakukan penambahan riser di bagian tepi atas produk porositas nampak berpindah menuju daerah yang lebih tinggi (gambar 8b). Perbaikan penempatan riser dan dimensi yang lebih baik mampu memindahkan daerah porositas keluar produk sehingga nampak seperti gambar 8c porositas tidak diketemukan pada daerah potongan.

Riser diperlukan untuk casting pada saat produk casting mulai membeku dan berkontraksi. Biasanya riser ditempatkan pada cetakan di tempat yang menimbulkan penyusutan di dalam casting. Tujuan dari riser adalah memberikan bagian yang tebal dari casting yang akan berkontraksi pada saat penyusutan. Riser adalah logam terakhir yang akan membeku, yang mana kalau ada bagian casting yang mulai mengeras atau mendingin bisa diberikan cairan dari riser. Riser diletakkan tidak berhubungan dengan udara luar sehingga menjamin logam cair lebih lama cair dibandingkan produk dan mengisi produk. Pada kondisi riset ini riser juga mampu memindahkan posisi porositas keluar produk cor seperti nampak pada hasil pengamatan. Upaya perbaikan *casting lay-out* ini mampu menaikkan *rejection rate* dibandingkan sebelum perbaikan, yaitu dari 25 buah produk terdapat 19 buah silinder head yang lolos uji hidrostatik.

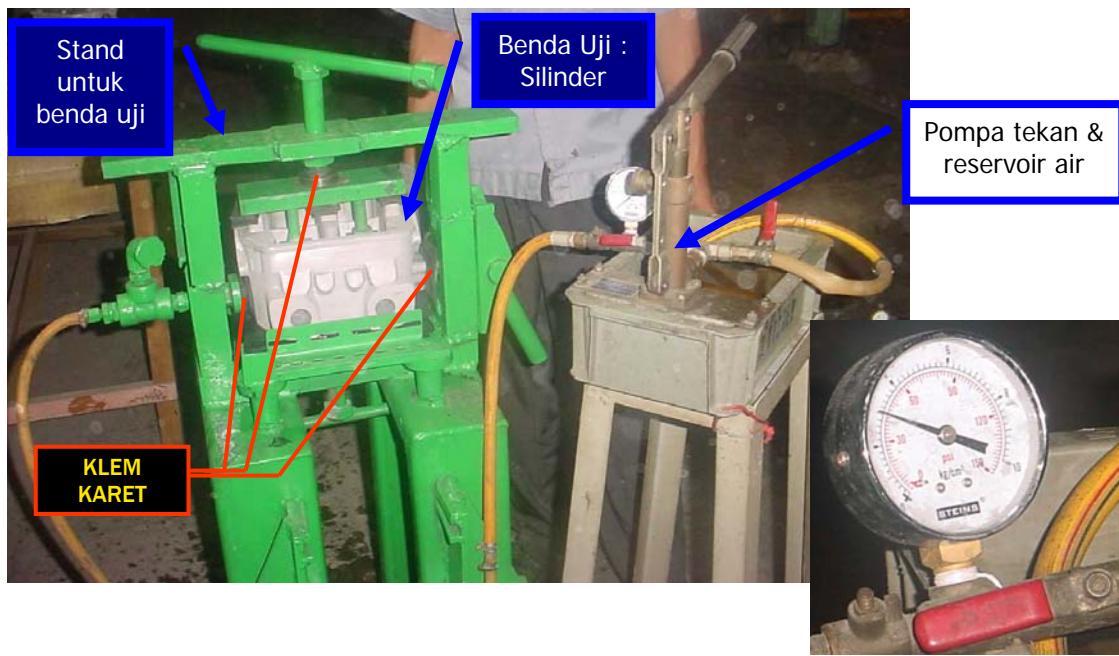
Gambar 9. Uji Hidrostatik

Rancang bangun alat hidrostatik dilakukan dengan mempertimbangkan beberapa hal antara lain: air bertekanan akan dialirkan ke dalam rongga *water jacket*, lubang-lubang keluar air dari *water jacket* harus tertutup rapat dengan karet dan pengukur tekanan air harus terbaca jelas. Gambar 9 memperlihatkan proses uji hidrostatik untuk produk cor silinder head, terlihat indikator tekanan tetap menunjukkan posisi 3 bar selama 15 menit, berarti tidak ada kebocoran dari *water jacket*.

Uji hidrostatik dilakukan menggunakan peralatan yang dibuat khusus untuk uji kebocoran produk cor silinder head, dilakukan pada tekanan 3 bar selama 15 menit.
