Pemetaan Korosi Atmosferik Logam Struktural di Kawasan Landaan Tsunami Aceh 2004

Penelitian ini bertujuan untuk melakukan pemetaan korosi infrastruktur di beberapa lokasi sepanjang pantai barat dikawasan landaan tsunami Aceh 2004. Pemetaan difokuskan untuk mendapatkan laju korositas atmosferik logam struktural yang banyak digunakan sebagai bahan konstruksi berbagai infrastruktur di Aceh.

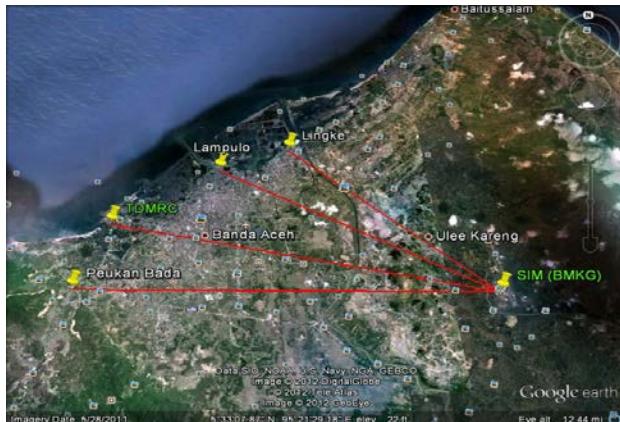
Penelitian dilakukan di Kabupaten Aceh Besar dan Kota Banda Aceh, empat titik lokasi dipilih, meliputi Peukan Bada, Ulelheu, Lampulo dan Lingke yang merupakan kawasan landaan terparah yang berpapasan langsung dengan Samudera Hindia, seperti terlihat pada gambar 1.

Gambar 1. Empat lokasi penelitian meliputi Peukan bada, Ulee Lheu, Lampulo dan Lingke (Sumber: Google Earth).

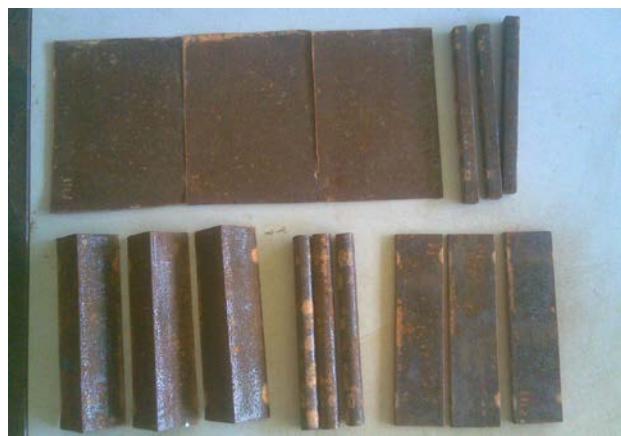
Logam ferro terdiri atas 5 (lima) jenis yang berbentuk plat, strip, siku, segi empat dan tulangan. Sedangkan untuk jenis logam non-ferro, bentuk specimen uji terdiri atas 3 (tiga) jenis, yaitu berbentuk plat dan siku untuk jenis aluminium dan berbentuk tulangan untuk logam tembaga. Detail ukuran dan dimensi dari masing-masing spesimen diberikan pada Table 1.

Gambar 2. Bentuk dan jenis spesimen uji

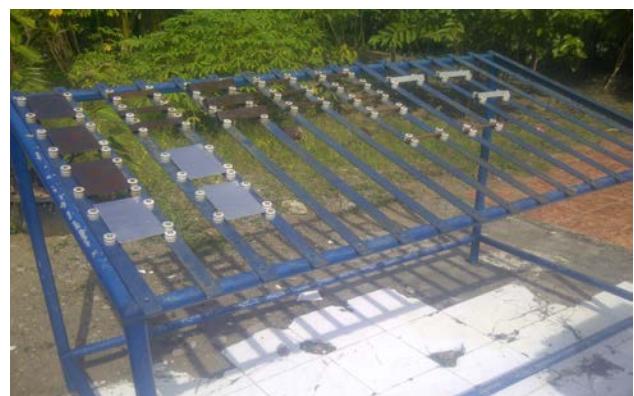
Spesimen uji korosi atmosferik di ekspos di udara terbuka diletakkan diatas rak uji seperti terlihat pada gambar 3. Disain rak uji merujuk pada standar ASTM G-50. Untuk mencegah terjadinya kontak langsung antara spesimen uji dengan rak uji digunakan pemegang dari plastik (ASTM Standards, 1997).

Gambar 3. Ekspos spesimen uji pada rak pengujian

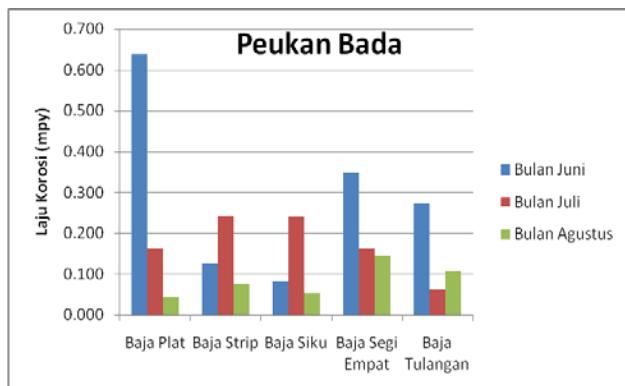
Untuk lima jenis logam ferro, laju korosi atmosferik daerah Peukan Bada untuk bulan Juni mencapai 0,082 – 0,640 mpy, bulan Juli mencapai 0,062 – 0,242 mpy dan bulan Agustus mencapai 0,043 – 0,146 mpy, seperti terlihat pada Gambar 4.

Gambar 4. Laju korosi atmosferik pada daerah Peukan Bada untuk lima jenis logam ferro.

Untuk kelima jenis logam ferro yang diekspos pada empat lokasi yang berbeda selama 3 bulan di daerah landaan tsunami 2004, didapat laju korosi berada dalam kisaran ($0,035 - 0,714$) mpy. Hal ini menunjukkan bahwa *relative corrosion resistance* nya dapat digolongkan dalam kategori *outstanding* (< 1 mpy).

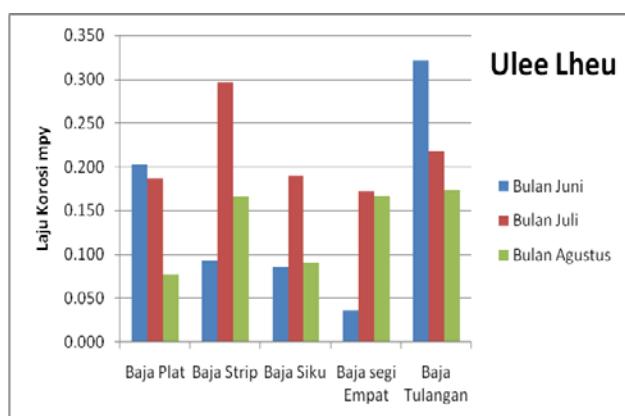
Untuk lokasi Ulee-lheu (Gambar 5) tingkat laju korosi yang terjadi mencapai 0,035 – 0,322 mpy untuk bulan Juni, sedangkan untuk bulan juli laju korosi mencapai 0,172 – 0,297 mpy, dan untuk bulan Agustus laju korosi mencapai 0,076 – 0,173 mpy.

Gambar 5. Laju korosi atmosferik pada daerah Ulee-lheu untuk lima jenis logam ferro.

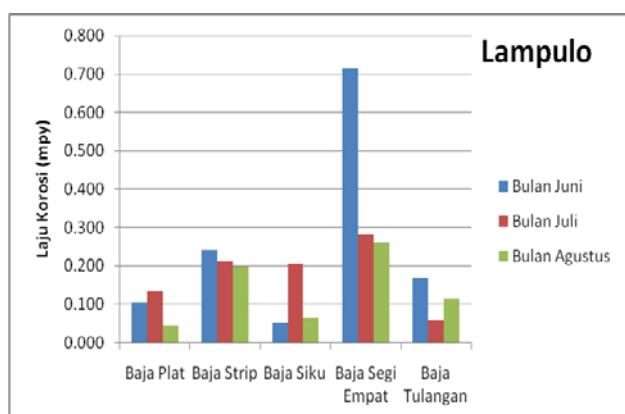
Gambar 6 memperlihatkan laju korosi atmosferik untuk daerah Lampulo. Untuk bulan Juli laju korosi berkisar antara 0,053 – 0,714 mpy, sedangkan untuk bulan Juli laju korosi mencapai 0,059 – 0,283 mpy dan untuk bulan Agustus mencapai 0,045 – 0,262 mpy.

Gambar 6. Laju korosi atmosferik pada daerah Lampulo untuk lima jenis logam ferro.

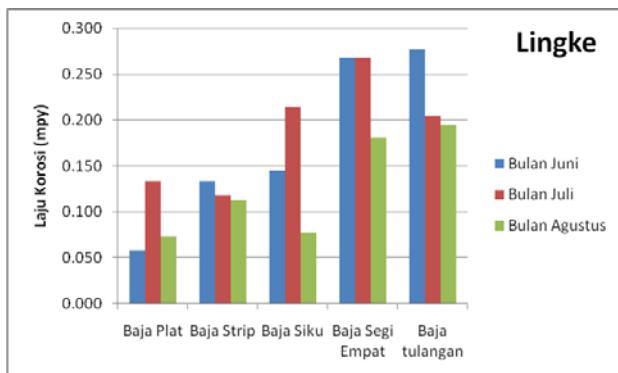
Pada daerah Lingke laju korosi yang terjadi untuk bulan Juni, Juli dan Agustus, masing-masing seracara berurut mencapai ($0,058 - 0,277$) mpy, ($0,118 - 0,268$) mpy dan ($0,073 - 0,194$) mpy, seperti terlihat pada Gambar 7.

Gambar 7. Laju korosi atmosferik pada daerah Lingke untuk lima jenis logam ferro.

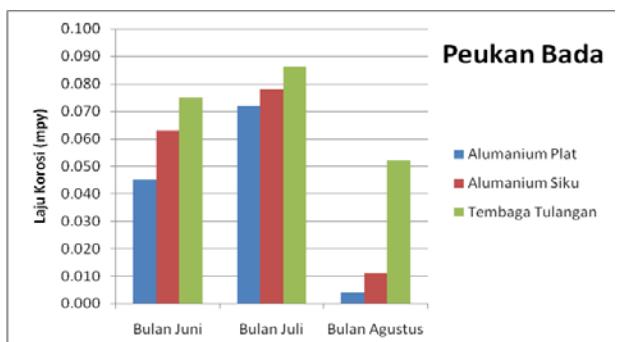
Untuk jenis logam non ferro pada daerah Peukan Bada (gambar 8), laju korosi atmosferik mencapai $0,045 - 0,075$ mpy pada bulan Juni, sedangkan untuk bulan Juli, tingkat laju korosi mencapai $0,072 - 0,086$ mpy untuk bulan juli dan untuk bulan Agustus laju korosi mencapai $0,004 - 0,052$ mpy.

Gambar 8. Laju korosi atmosferik di daerah Peukan Bada untuk tiga jenis logam non ferro.

Untuk ketiga jenis logam non-ferro yang diekspos pada empat lokasi yang berbeda selama 3 bulan di daerah landaan tsunami 2004, menunjukkan bahwa *relative corrosion resistance* nya dapat digolongkan dalam kategori *outstanding* (< 1 mpy) dimana didapat laju korosi berada dalam kisaran ($0,004 - 0,118$) mpy.

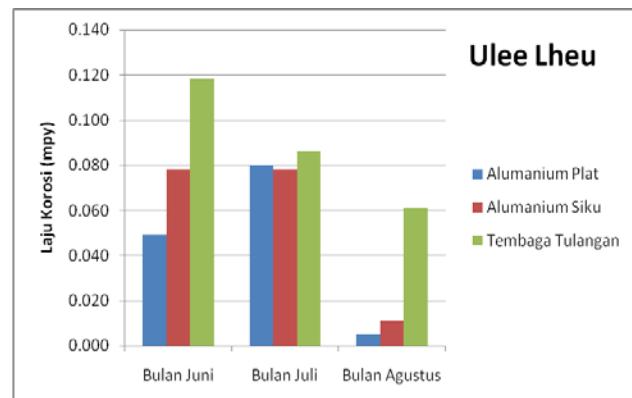
Untuk daerah Ulee Lheu laju korosi dapat dilihat pada Gambar 9. Laju korosi atmosferik pada logam

non ferro mencapai $0,049 - 0,118$ mpy, sedangkan untuk bulan Juli tingkat laju korosi mencapai $0,078 - 0,086$ mpy, dan untuk bulan Agustus tingkat laju korosi berkisar antara $0,005 - 0,061$ mpy.

Gambar 9. Laju korosi atmosferik pada daerah Ulee Lheu untuk tiga jenis logam non ferro.

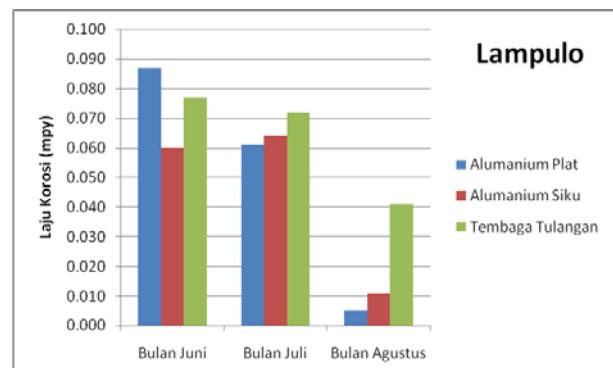
Pada daerah Lampulo (Gambar 10), tingkat laju korosi yang terjadi pada jenis logam non ferro mencapai $0,060 - 0,087$ mpy. Untuk bulan Juni tingkat laju korosi pada logam non ferro mencapai $0,061 - 0,072$ mpy, dan untuk laju korosi pada bulan Agustus mencapai $0,005 - 0,041$ mpy.

Gambar 10. Laju korosi atmosferik di daerah Lampulo untuk tiga jenis logam non ferro.

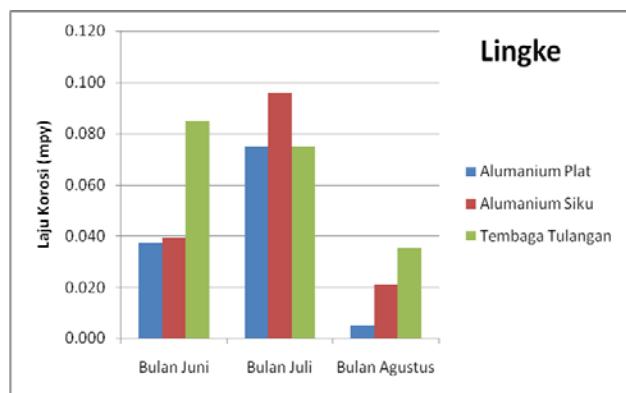
Gambar 11 menunjukkan laju korosi atmosferik untuk daerah Lingke, pada bulan Juni mencapai $0,037 - 0,085$ mpy, sedangkan untuk waktu ekspos pada bulan Juli laju korosi mencapai $0,075 - 0,096$ mpy dan pada bulan Agustus laju korosi mencapai $0,005 - 0,035$ mpy.

Gambar 11. Laju laju korosi atmosferik daerah Lingke untuk tiga jenis logam non ferro.
