Analisa Kerusakan *Rubber Cover Flyer Roll* Pada Mesin *Insert* Sistem Cetak *Billing*

Amam Fachrur Rozie¹, Sumadi

Jurusan Teknik Mesin, Fakultas Teknik Universitas Ibn Khaldun Bogor

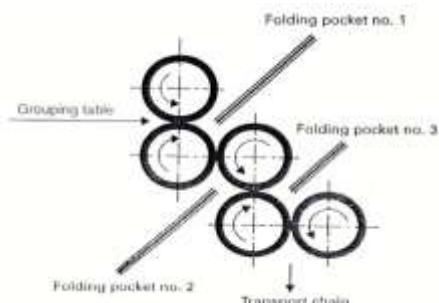
unit, kemudian di lanjutkan pemasukan kedalam amplop secara otomatis. Cara kerja dari unit *polding* ini adalah pertama kertas *billing statement* masuk melalui *flyer roll* dimana fungsi *flyer* ini adalah untuk menjaga agar kertas *billing statement* tidak keriput, kemudian diteruskan ke *middle roll*. *Middle roll* ini berfungsi sebagai penghantar ke bagian *press roll* dan menekan lipatan kertas agar benar – benar padat.

Gambar 1. Cara kerja system Polding Flyer roll

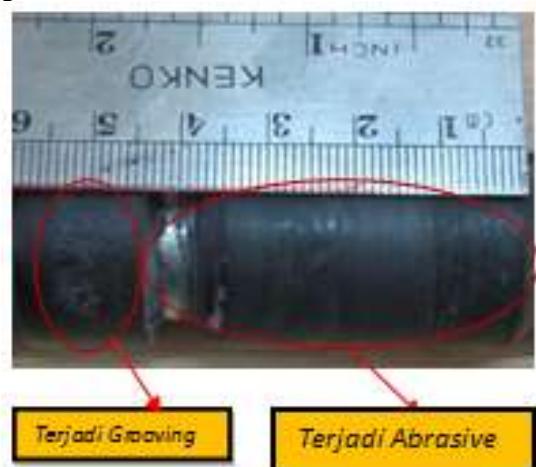
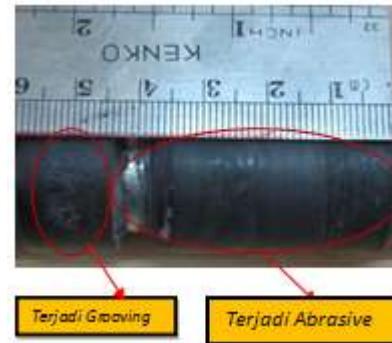
Dari hasil analisa dan observasi secara visual terlihat dari bentuk kerusakan dan keausan yang berbentuk garis pada permukaan *rubber* dibeberapa titik *rubber cover roll* itu disebabkan bahwa banyak terdapat material sisa produksi yang menempel pada permukaan *rubber cover*, lalu tanpa mengalami inspeksi dan pemeriksaan *fly roll* langsung dioperasikan, maka dampak dari penggunaan yang tanpa mengalami pemeriksaan pada *fly roll* mengakibatkan *grooving* dan *abrasive* pada permukaan *rubber fly roll* seperti gambar (3)

Gambar 3. *flyer roll* dengan kondisi grooving dan abrasive pada permukaan rubber cover

- Bersihkan roll sesudah dan sebelum pemakain.
- Mengikuti intruksi *Standard Operasi Pekerjaan* (SOP).
- Lakukan pemeliharaan sesuai dengan (SOP)/manual book.
- Pemeriksaan berkala pada *roll*
- Tutup Mesin disaat mesin tidak beroperasi.

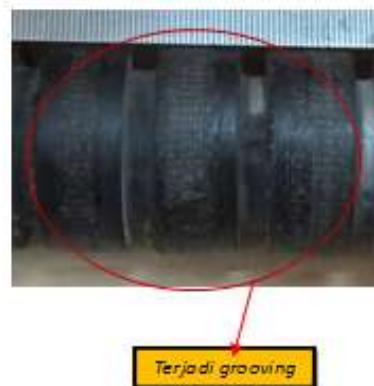
Gambar 4. *flyer roll* dengan kondisi grooving pada permukaan rubber cover

Salah satu jenis material yang terdapat pada komposisi *rubber cover flyer roll* adalah *carbon black N 330* yang berfungsi sebagai penguat memiliki indeks partikel kecil yaitu 27 tetapi digunakan dalam takaran rendah dan memberi kekuatan sebesar 29 NM dan masih dalam kondisi standard, dan cendrung akan meningkatkan kekerasan, modulus tekanan maximum hasil uji adalah 15.8 N/mm³ bahkan lebih besar jika dibandingkan dengan rubber press roll sedangkan standarisasi yang diperbolehkan adalah 17 N/mm³, dan juga bisa dilihat dari sifat-sifat dari material polyurethane yang terdapat pada *rubber cover flyer roll* punya banyak kelebihan dari material lain, seperti tahan Aus, tahan gesekan, tahan terhadap minyak juga kekerasannya yang bisa disesuaikan, maka kemungkinan *rubber cover fly roll* kerusakan dapat disebabkan perawatan yang kurang baik yang menyebabkan grooving [gambar 4] akibat beban yang berlebih.

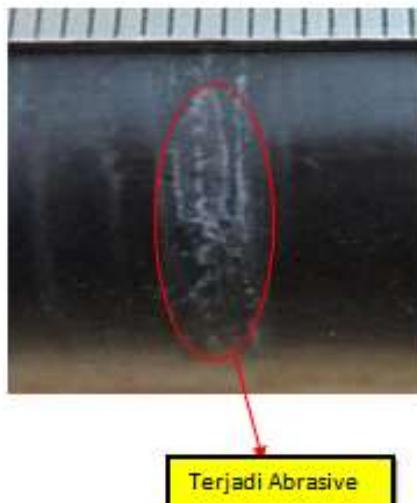
Gambar 5. *flyer roll* dengan kondisi abrasive pada permukaan rubber cover

1. Adanya kerusakan abrasi pada permukaan roll Gambar.(3)(5)
2. Adanya cacat grooving pada permukaan rubber cover roll. Gambar (3)(4)
3. Kerusakan ini disebabkan oleh adanya kotoran / debu yang menempel di permukaan roll
4. Adanya sobekan material kertas yang ikut

Untuk menjaga agar umur pemakaian dan efektivitas dari *flyer roll* sesuai dengan yang diinginkan maka perlu dilakukan pemeliharaan yang sesuai dengan kondisi operasional yang ada, diantaranya :
