## Analisa Kerusakan Bearing Fuse Roll Pada Mesin Cetak Billing Tipe Continuos

### Abstrak

Bearing dengan nomor 6009 ZZ yang digunakan pada mesin cetak billing tipe continuos telah mengalami kerusakan setelah beroperasi selama 2400 jam. Penyebab kerusakan bearing ini dapat diketahui setelah mendapatkan data – data kerusakan secara jelas. Untuk mendapatkan data kerusakan dilakukan pemeriksaan dan pengamatan yang dilakukan terhadap bearing tersebut, antara lain: dengan melakukan inspeksi visual, pemotongan bahan dan penentuan lokasi kerusakan. Dari hasil pemeriksaan dan pengamatan visual yang telah dilakukan maka dapat diambil kesimpulan bahwa kerusakan pada bearing disebabkan oleh salah dalam pemilihan bearing dimana bearing yang digunakan adalah tipe 6009 ZZ yang mana bearing tersebut seharusnya digunakan untuk kondisi normal. Sedangkan untuk mesin cetak billing continuos seharusnya menggunakan jenis bearing tipe 6009 ZZ/C4S2 HT dimana bearing dengan tipe ini dapat bekerja pada mesin dengan temperatur tinggi

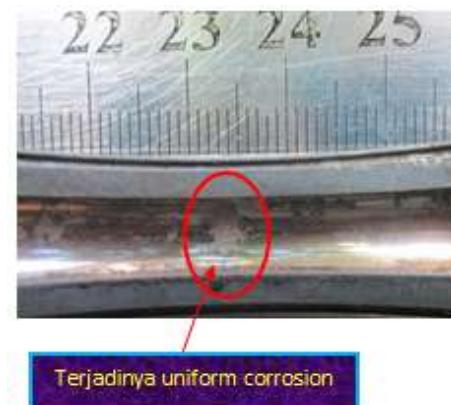
Gambar 1. Outer ring dengan kondisi korosif pada permukaan dalam.

Dari hasil inspeksi visual terlihat adanya flack dan korosi pada permukaan outer ring, ball bearing dan inner ring, Sehingga bearing mengalami kerusakan.

Penyebab dari kerusakan bearing ini karena kurangnya pelumas pada bearing yang disebabkan oleh temperatur tinggi pada saat mesin beroperasi. [2] Akibat temperatur tinggi ini lah yang menyebabkan pelumas menjadi kering. Karena pelumas kering mengakibatkan terjadinya kondensasi pada pelumas, yang mana kondensasi ini dapat membuat bearing menjadi korosi. Kemudian bekas pelumas yang mengeras akan menyebabkan flack pada bearing.

Hasil perhitungan di atas merupakan besar gaya aksial yang disebabkan oleh tekanan pegas pada bearing. Pada bearing jenis ini beban radial dan aksial yang terjadi masih dibawah beban yang diizinkan sehingga untuk gaya radial dan aksial yang terjadi masih mampu ditahan oleh bearing tipe ini.[4] Kerusakan pada bearing ini disebabkan oleh kesalahan dalam pemilihan tipe bearing dimana bearing yang digunakan adalah tipe 6009 ZZ,yang mana bearing tipe ini seharusnya digunakan untuk kondisi normal, Seharusnya bearing yang digunakan adalah bearing tipe 6009 ZZ/C4S2 HT.[5]

Dalam pemilihan bearing harus disesuaikan dengan kondisi operasi mesin.

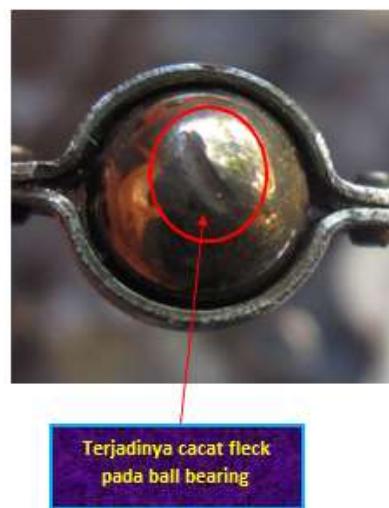
gambar. 2. Ball bearing dengan kondisi cacat akibat adanya korosi.

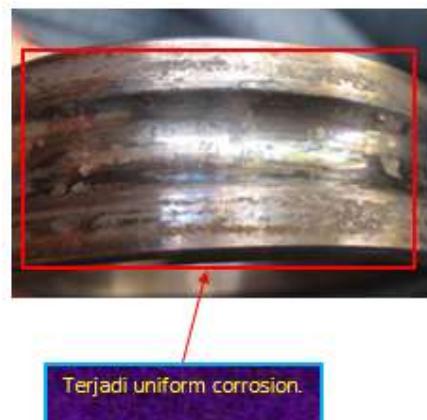
Gambar 3. Terjadi uniform corrosion hampir diseluruh permukaan inner ring

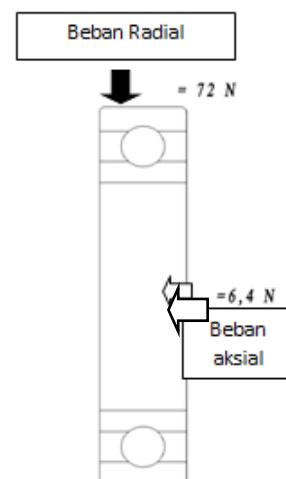
Gambar. 4

Pada kenyataannya bearing pada mesin cetak billing tipe continuos ini tidak hanya mengalami gaya radial saja, akan tetapi mengalami gaya aksial yang disebabkan oleh adanya tekanan dari pegas, dimana gaya aksial yang disebabkan oleh pegas tersebut dapat diketahui dengan menghitung gaya yang terjadi pada bearing:

Analisis gaya pada bearing :

Perhitungan	Beban yang terjadi (N)	Beban yang diizinkan (N)
Gaya radial	72	20 600
Gaya aksial	6,4	14 600
