## ANALISIS KERUSAKAN CYLINDER HYDRAULIC KAPASITAS 30 TON AKIBAT EFFECT ARUS LISTRIK PROSES WELDING

Jurnal ini membahas tentang kerusakan cylinder hydraulic kapasitas 30 ton akibat effect arus listrik proses welding. Cylinder merupakan penerus gaya yang menggunakan proses hidrolik atau pneumatik. Analisis berikut berdasarkan cylinder pregrinding yang digunakan pada produksi di PT SEMEN PADANG, Tbk yang mengalami kerusakan akibat proses welding yang salah.

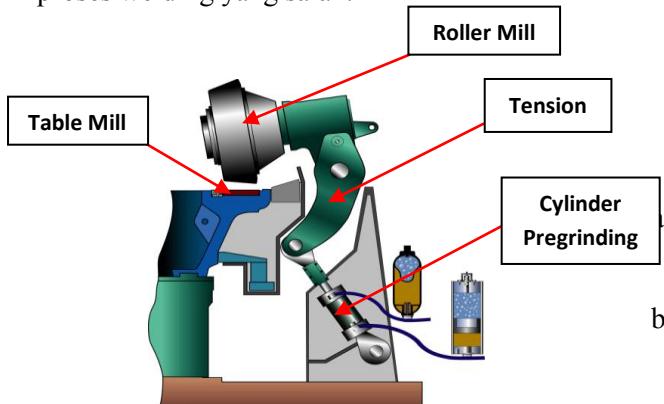
Gambar 1. Cylinder Pregrinding pada Unit Mesin

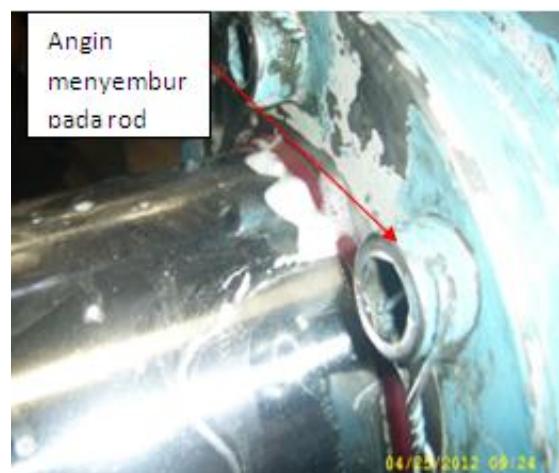
Gambar 4. Terjadi Kebocoran Antara Rod dan Gland

1. Hindari pengelesaan terhadap cylinder yang telah terassembling
2. Jika memang kondisi yang mengharuskan untuk melakukan proses welding, penulis sarankan agar menempatkan arus listrik pada posisi yang benar dan tepat untuk menghindari terjadinya loncatan arus listrik.

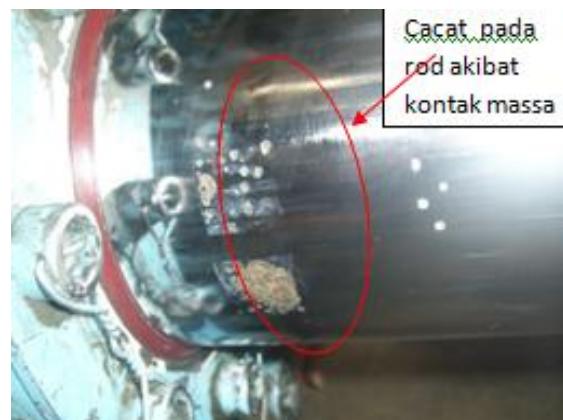
Gambar 5. Cacat Pada Rod Akibat Kontak Arus listrik Welding

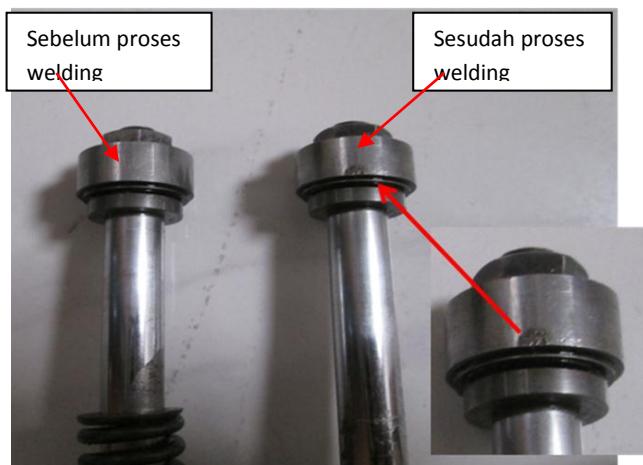
Gambar 6. Kerusakan Yang Terjadi Pada Part Uji Coba Skala Kecil.

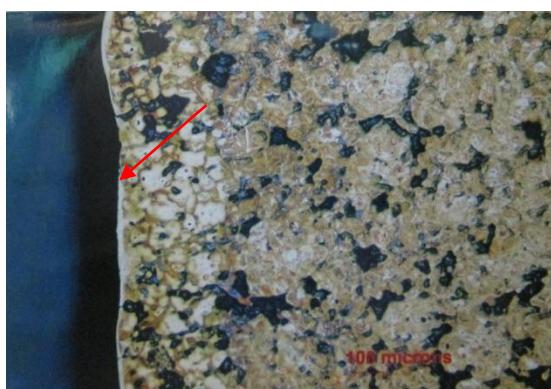
Gambar 7. Perbesaran 200X sebelum Proses welding

Gambar 8. Perbesaran 200X setelah Proses welding

Pada gambar perbesaran 200X diketahui perubahan pada permukaan part dimana sebelum proses welding cenderung rata namun setelah proses welding menjadi bergelombang.

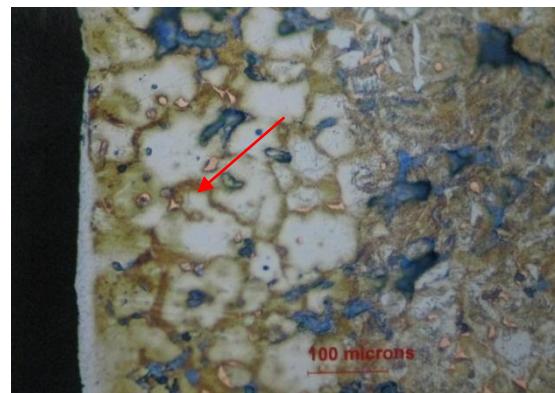
Gambar 9. Perbesaran 500X sebelum Proses welding

Gambar 10. Perbesaran 500X setelah Proses welding

Pada gambar perbesaran 500X diketahui perubahan pada struktur kristal part dimana sebelum proses welding cenderung kecil-kecil namun setelah proses welding menjadi membesar.
