Modifikasi *Submersible Dredge Pump Gearbox* dengan Daya 1,25 MW

Bagus Budiwantoro*, Toto Hardianto, dan Bangsa Mahardika

Fakultas Teknik Mesin dan Dirgantara, Institut Teknologi Bandung, Jalan Ganeca 10
Bandung, Indonesia

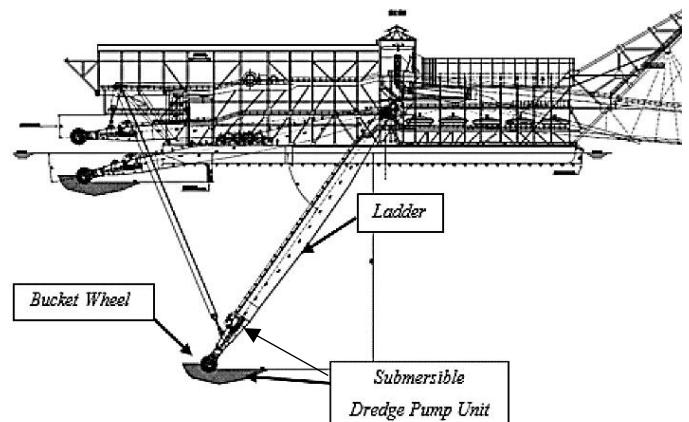
Bucket wheel dredger merupakan salah satu kapal yang digunakan untuk melakukan kegiatan eksplorasi timah di lepas pantai. Sistem yang digunakan *bucket wheel dredger* adalah sistem *bucket wheel* yang akan digerakkan oleh motor hidrolik untuk menghasilkan gerak berputar yang digunakan untuk menggerus tanah ataupun pasir yang terdapat di dasar laut. Tanah ataupun pasir yang telah tergerus kemudian akan dihisap oleh pompa sentrifugal yang digerakkan oleh motor listrik yang selanjutnya akan diproses hingga menghasilkan timah.

Gambar 1 Bucket Wheel Dredger Kundur 1 [1]

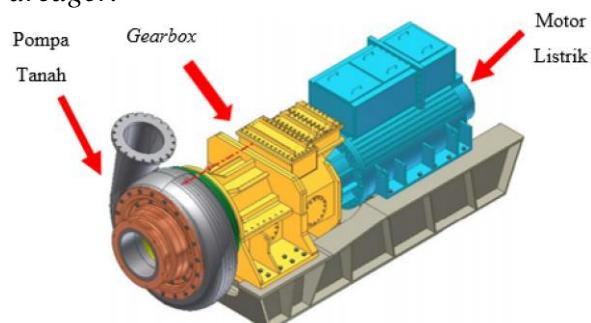
Submersible dredge pump unit merupakan sistem yang digunakan untuk mengisap tanah ataupun pasir yang telah digerus oleh *bucket wheel*. Keseluruhan unit ini diletakkan pada *ladder bucket wheel dredger*.

Gambar 1 Submersible Dredge Pump [2]

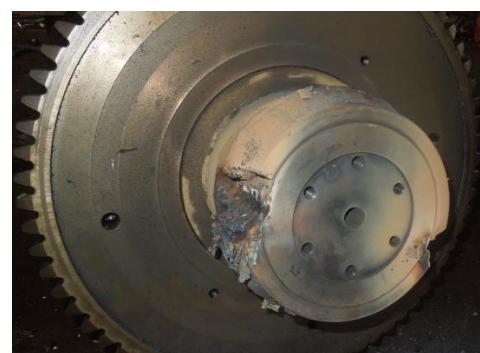
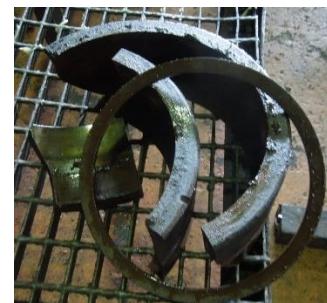
Gambar 3 merupakan dokumentasi kerusakan *bearing* yang diakibatkan oleh beban dan temperatur yang terlalu tinggi.

Gambar 2 Dokumentasi Kerusakan Bearing [3]

Berikut ini adalah penyebab-penyebab kegagalan *bearing* yang pernah terjadi secara rinci, yaitu:

1. Arah putar motor terbalik, gaya aksial dari pompa sentrifugal mengakibatkan *bearing C* pecah.
2. Arah putar motor terbalik yang mengakibatkan *bearing B* pecah.
3. Besi ikut masuk dalam aliran dan menumbuk pompa sentrifugal yang mengakibatkan *bearing C* pecah.

4. Aliran pelumas tersumbat yang mengakibatkan *bearing* C meleleh.

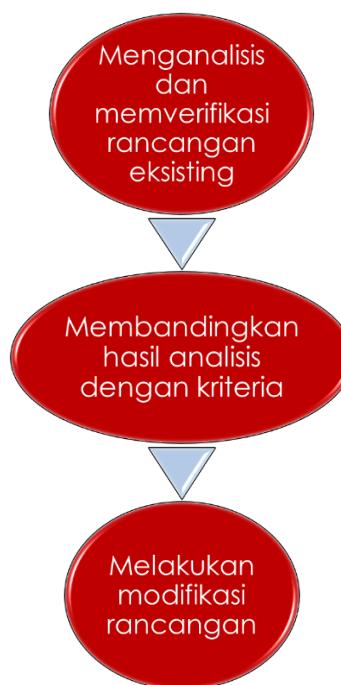
Berikut ini merupakan tahapan yang dilakukan dalam melakukan modifikasi *gearbox*, dapat dilihat pada Gambar 4.

Gambar 3 Diagram Alir Perancangan Ulang

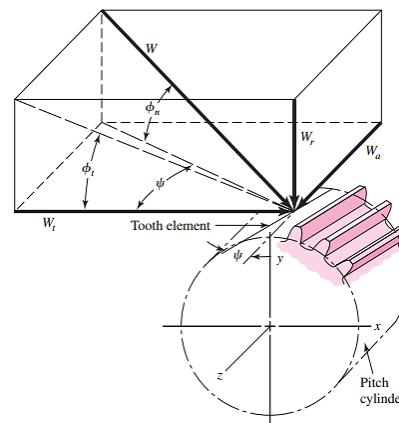
Analisis roda gigi yang dilakukan mengacu pada standar AGMA. Sedangkan material roda gigi yang dipilih adalah AISI 4320 dengan mempertimbangkan kekuatan, keterbuatan, dan ketersediaannya. Terlebih dahulu dilakukan analisis gaya pada roda gigi yang dapat dilihat pada Gambar 5.

Gambar 4 Gaya yang Bekerja pada Gigi di Roda Gigi Miring [6]

Berdasarkan Gambar 5, maka besar gaya yang ditransmisikan oleh roda gigi sebesar

$$W_t = \frac{60000 \times P}{\pi \times d_p \times n_i} = 99,87 \text{ kN}$$

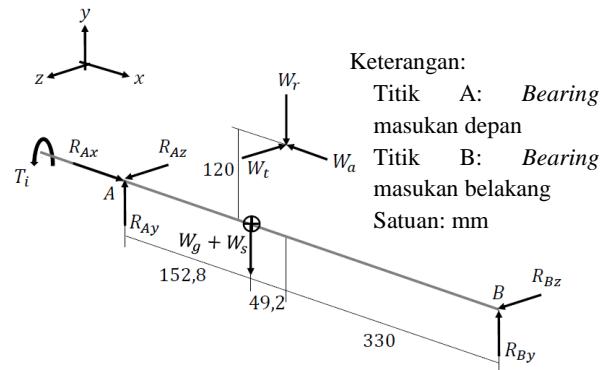
Perancangan ulang poros yang dilakukan diawali dengan menentuan *layout* geometri poros. Lalu dilanjutkan dengan memilih material, menganalisis gaya, dan tegangan pada poros. Jika hasil analisis tidak memenuhi kriteria yang telah ditentukan, maka akan dilakukan modifikasi rancangan poros. Gambar 6 dan 7 merupakan diagram benda bebas poros yang digunakan untuk melakukan analisis gaya.

Gambar 5 Diagram Benda Bebas Poros Masukan

Berdasarkan diagram benda bebas di atas, didapatkan besar gaya-gaya yang terjadi pada tumpuan A dan B yang dapat dilihat pada tabel 4.

Beban		CW	CCW	
Radial	R_{Az}	61,97	61,95	kN
	R_{Ay}	28,157	29,2	kN
	R_{Bz}	37,92	37,92	kN
	R_{By}	10,55	9,5	kN
Aksial	R_{Ax}	17,61	-	kN
	R_{Bx}	-	17,61	kN

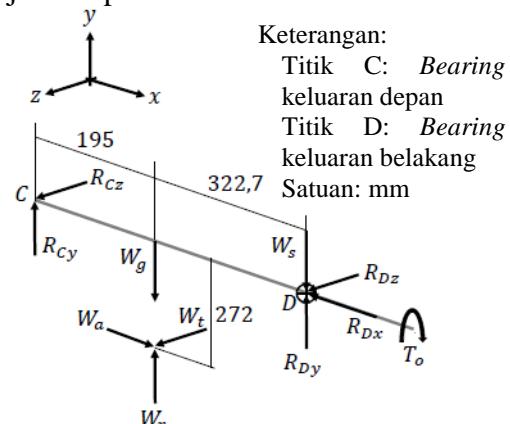
Selanjutnya, analisis gaya dilakukan pada poros keluaran dengan diagram benda bebas ditunjukkan pada Gambar 7.

Gambar 6 Diagram Benda Bebas Poros Keluaran

Berdasarkan diagram benda bebas di atas, didapatkan besar gaya-gaya yang terjadi pada tumpuan C dan D yang dapat dilihat pada tabel 5.

Beban		CW	CCW	
Radial	R_{Cz}	62,28	62,28	kN
	R_{Cy}	20,51	37,27	kN
	R_{Dz}	37,59	37,59	kN
	R_{Dy}	10,1	6,66	kN
Aksial	R_{Cx}	-	17,61	kN
	R_{Dx}	17,61	-	kN

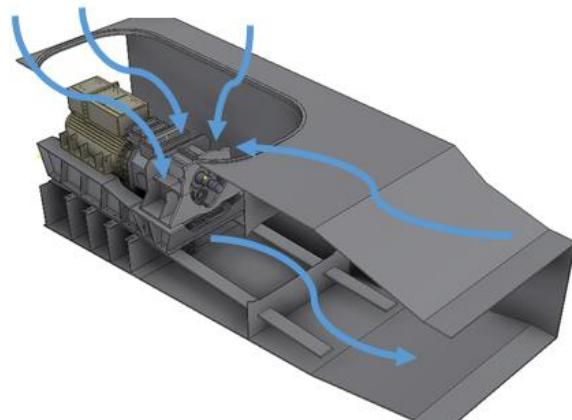
Gambar di bawah ini merupakan ilustrasi aliran pendinginan melalui air laut. Adapun metode pendinginan yang diaplikasikan pada *gearbox* yaitu

- Sirkulasi minyak pelumas
- Pendinginan air laut yang meliputi:
 - Konveksi air laut
 - Konveksi paksa pompa air laut

Gambar 7 Ilustrasi Aliran Air Laut di Dalam Ladder

pompa yang berfungsi untuk meningkatkan kecepatan air laut, yang posisinya ditempatkan di sekitar *gearbox* seperti yang dapat dilihat pada Gambar 9.

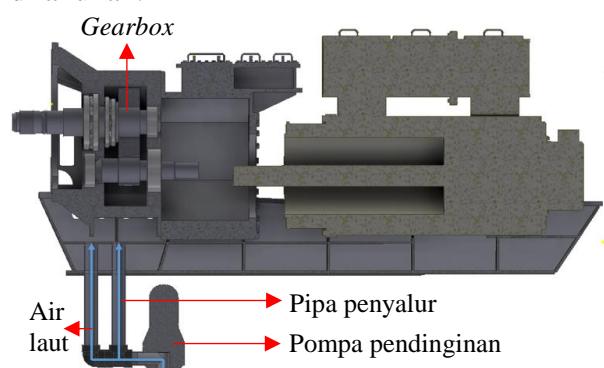
Lalu, Gambar 9 merupakan hasil rancangan sistem pendinginan yang dilakukan.

Gambar 8 Hasil Rancangan Sistem Pendinginan

Dengan melakukan analisis perpindahan panas, analisis laju aliran, dan kemudian melakukan perhitungan pemilihan pompa didapat hasil rancangan sistem pendinginan yang dirangkum pada Tabel 8 di bawah ini.

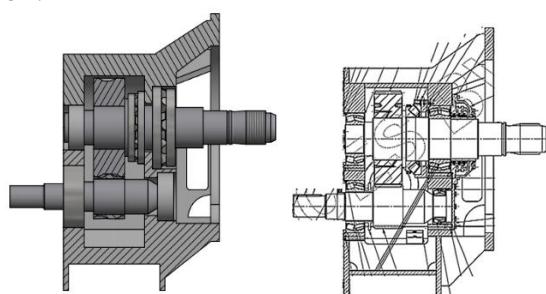
Setelah komponen-komponen utama *gearbox* seperti roda gigi, poros, dan *bearing* telah dirancang dan dibuat *solid model*-nya, selanjutnya komponen-komponen dirakit. Gambar 10 merupakan perbandingan antara *gearbox* hasil perancangan ulang dengan *gearbox* yang saat ini digunakan oleh PT. Timah (Persero) Tbk.

Gambar 9 Gambar Potongan *Gearbox*. *Gearbox* Hasil Perancangan Ulang (kiri); Existing *Gearbox* (kanan)
