## Studi Analisis Kegagalan Dan Evaluasi Sisa Umur Water Wall Tube Pada Boiler Tipe Cfb Kapasitas 75 Ton Per Jam

HALOMOAN PARNINGOTAN T.S, VIKTOR MALAU ,PRIYO TRI ISWANTO

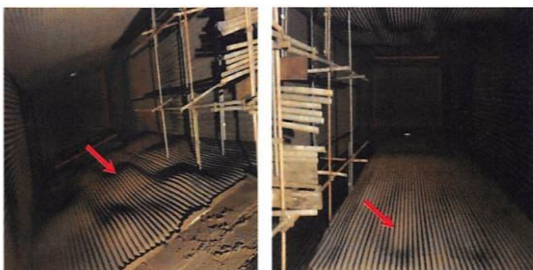
Gambar 1. *Water wall tube boiler* yang mengalami deformasi

Kegagalan berupa deformasi *wall tube boiler* pada pembangkit Listrik Tenaga Uap tipe CFB (*Circulating Fluidized Bed*) dengan kapasitas 75 ton per jam pertama kali diketahui pada saat beroperasi selama 2.794 jam dan hingga beroperasi sebanyak 29.599 jam kerja sampai dengan bulan September 2021. Material *wall tube boiler* yang digunakan adalah SA 210 A-1 dengan diameter luar 60 milimeter dan diameter dalam 50 milimeter.

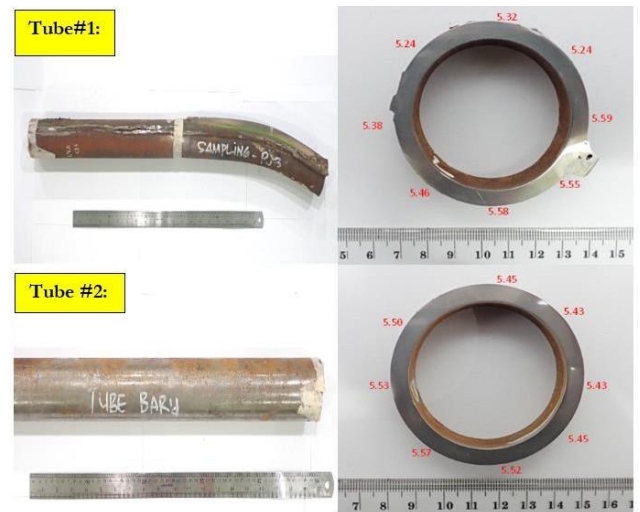
Gambar 2. Hasil pengukuran ketebalan dari potongan melintang tube #1 (yang mengalami deformasi/ lama) dan tube #2 (baru)
