## ANALISIS KEGAGALAN BAHAN POROS GEAR BOX KILN PABRIK SEMEN: Pendekatan Dari Sisi Sifat Mekanik dan Komposisi Kimia

### ABSTRAK

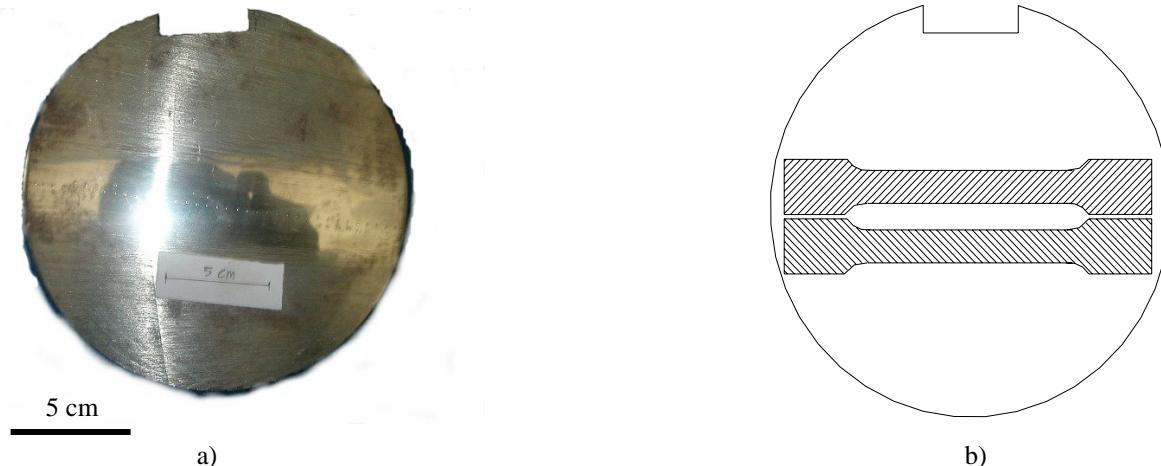
**Gambar 1.** a) Penampang potongan poros  
b) Skematik lokasi pengambilan specimen uji tarik

Spesimen uji tarik diambil dari poros yang dipotong dengan gergaji mesin yang diberi media pendingin agar temperaturnya tidak tinggi. Posisi pengambilannya pada poros yang dipotong berada dalam arah radial (Gambar 1a). Pada penampang poros tersebut diambil bahan untuk dijadikan spesimen uji tarik berdasarkan standar ASTM

A370 (Gambar 1b). Mesin uji tarik yang digunakan untuk menguji kekuatan bahan poros adalah Testing Machine MFG. CO. LTD Tokyo, Japan dengan spesifikasi RAT – 30p berkapasitas 30 tonf. Pengujian tarik dilakukan pada temperatur kamar dengan kecepatan penarikan konstan.
