Penerapan Metode *Failure Mode and Effect Analysis* (FMEA) pada Turbin Air Tipe Cross Flow

Kasda^{1,a*}, Rachman Setiawan^{2,b}

Dalam penelitian ini studi kasus dipilih pada salah satu Pembangkit Listrik Tenaga Mikro Hidro (PLTMH) yang ada di Kabupaten Subang-Jawa Barat. PLTMH ini memiliki data-data sebagai berikut:

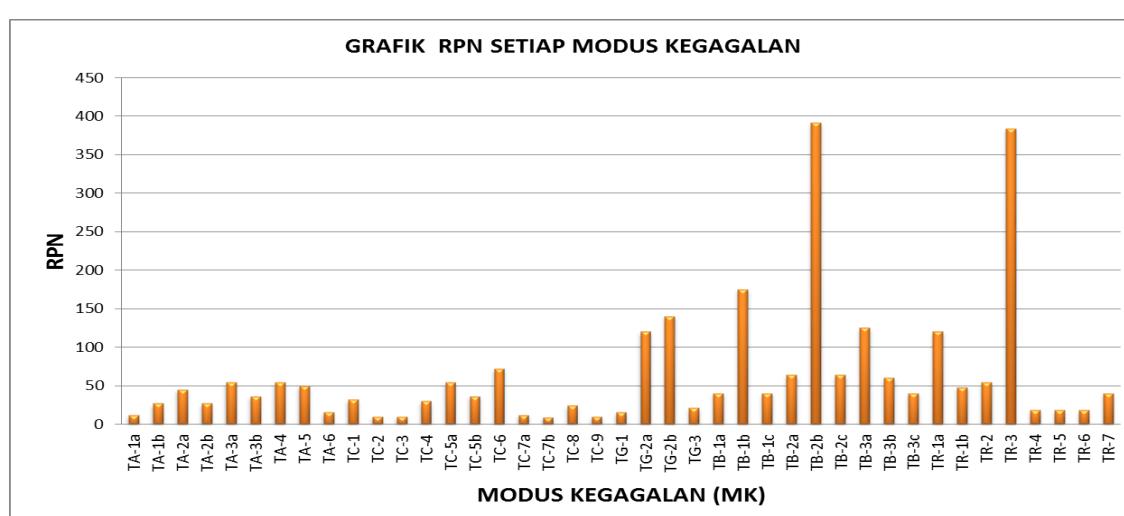
Gambar 6 Harga RPN dari setiap Modus Kegagalan : TA –*Adapter*, TC –*Casing*, TG –*Guide Vane*, TB–*Bearing* dan TR–*Runner*

Hal menarik yang perlu dianalisis lebih lanjut adalah pada modus kegagalan yang tinggi yaitu *Bearing macet* (TB-2b), *Patah poros runner* (TR-3). Berdasarkan data aktual dari lapangan seperti ditampilkan pada Tabel 3, maka kegagalan *bearing* menduduki urutan yang paling tinggi jika dibandingkan dengan komponen turbin yang lain.

Berdasarkan informasi, bahwa pada awal pemasangan turbin, pondasi dan *base frame* dudukan turbin dan puli transmisi permukaannya dalam kondisi tidak rata dengan beda ketinggian sekitar 3-5 mm. Hal ini memungkinkan dapat menyebabkan ketidaksegarisan (*misalignment*) antara sumbu poros turbin dengan sumbu puli transmisi sehingga efeknya dapat menimbulkan beban berlebih pada *bearing*.
