Analisis Kegagalan Daerah Lasan Pipa Stainless Steel Sebagai Media Reboiler Pabrik Pupuk

Husaini^{1,a*}, Mirza^{1,b}, Masri Ali^{1,c} dan M. Nizar Mahmud^{1,d}

¹Jurusan Teknik Mesin, Fakultas Teknik, Universitas Syiah Kuala, Darussalam,
Banda Aceh, Indonesia

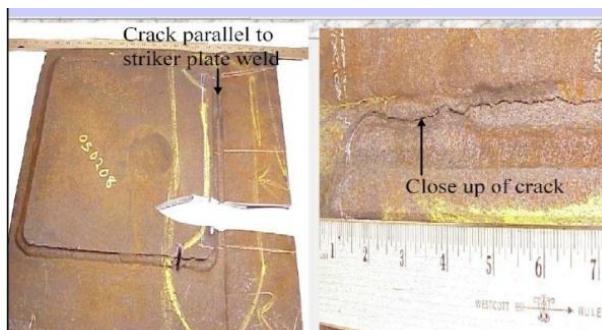
Gambar 3. Penjalaran retak yang terjadi di sekitar lasan [8].

Gambar 3 menunjukkan proses perambatan retak sekitar daerah lasan [8].

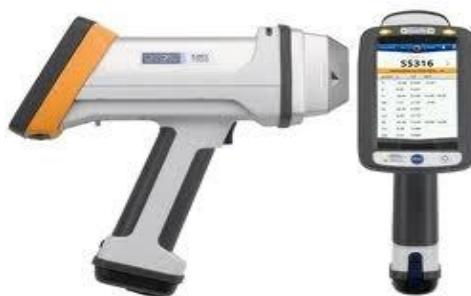
Gambar 6. Alat uji komposisi kimia X-Met.
[Sumber: PT. PIM- Aceh Lhokseumawe].

- 3) Untuk mengetahui komposisi kimia material pipa stainless steel yang mengalami kebocoran dilakukan dengan menggunakan alat *alloy analyzer test X-Met* seperti yang ditunjukkan pada Gambar 6.

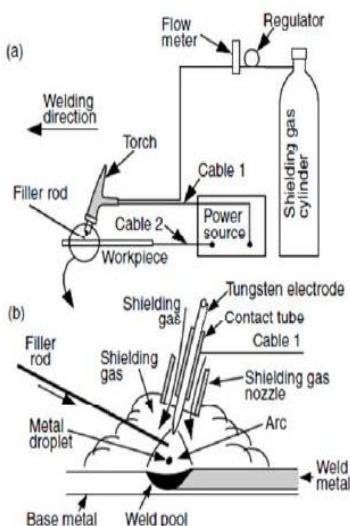
Gambar 7. (a) Gas Tungsten Arc Welding,
(b) Proses Lasan GTAW [10].

4) Cacat lasan pada bagian sambungan pipa akan diamati dan akan dibahas lebih lanjut pada bagian hasil dan pembahasan. Dari observasi dan wawancara dengan operator dan bukti dokumentasi diperoleh infomasi bahwa jenis pengelasan yang digunakan pada pipa stainless steel ini adalah type GTAW (*Gas Tungsten Arc Welding*) yang merupakan proses pengelasan busur api listrik elektroda tidak terumpan, dengan menggunakan gas mulia sebagai pelindung proses (Gambar 7) [10].

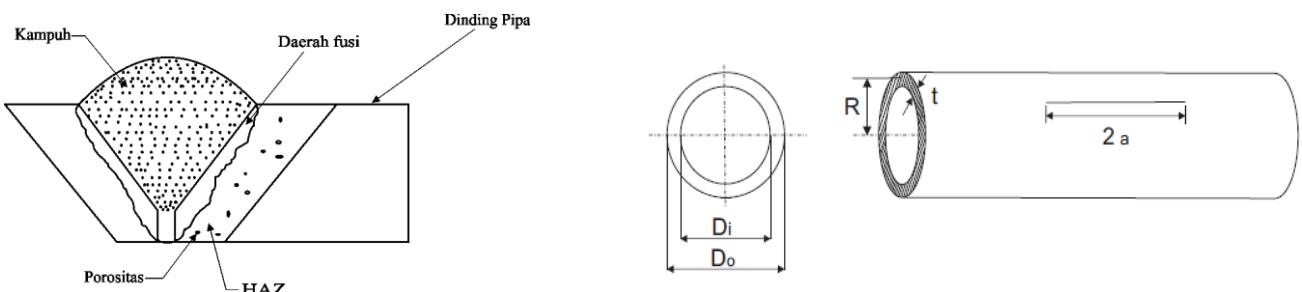
Gambar 14. Asumsi pipa stainless steel
[Sumber: Anderson T.L, 2006].

Berdasarkan dari pemahaman inilah, maka pada kasus ini akan dihitung besar faktor intensitas tegangan yang terjadi pada dinding pipa. Diasumsikan bahwa pipa stainless steel yang akan kita cari besaran K_I adalah seperti ditunjukkan pada Gambar 14. Dengan menggunakan pers. (1), maka K_I dapat dicari sebagai berikut.

$$K_1 = \sigma_h \sqrt{\pi \cdot a} \quad (1)$$
