KOROSI INFRASTRUKTUR BETON BERTULANG PADA BANGUNAN TERENDAM TSUNAMI

Herdi Susanto^{1*}, M. Ridha², Syifaui Huzni³ dan S. Fonna⁴

Abstrak

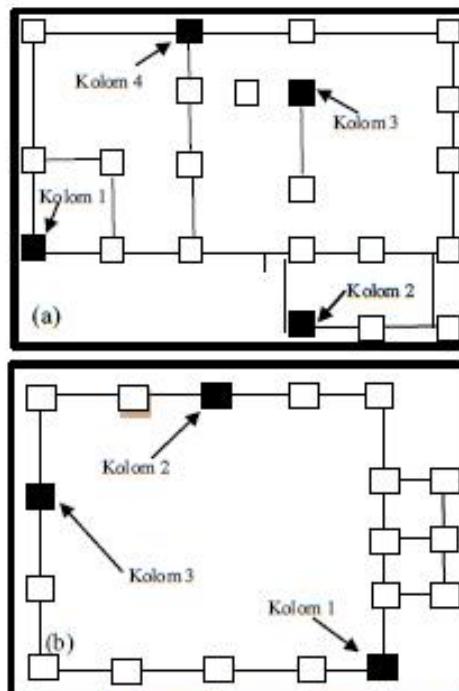
Gambar 6. Skema Denah (a) Objek Penelitian I; (b) Objek Penelitian II

Kemudian, keempat bangunan tersebut dipilih untuk pemantau level korosi, pada masing-masing bangunan ditetapkan tiga dan empat tiang (kolom) bangunan untuk dijadikan objek pengukuran potensial permukaan beton. Untuk skema denah kolom yang menjadi objek pengukuran bangunan yang terendam tsunami terlihat pada Gambar 6.

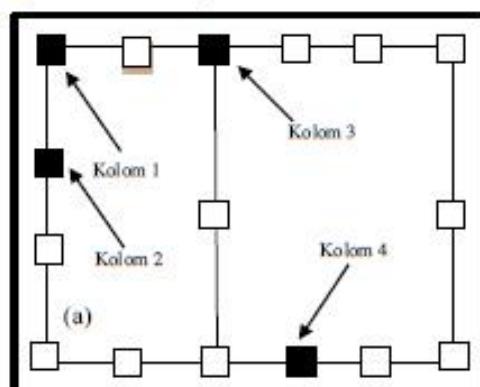
Gambar 7a. Skema Denah Objek Penelitian III

Skema denah bangunan yang tidak terendam tsunami yang menjadi objek pengukuran terlihat pada Gambar 7a dan 7b.

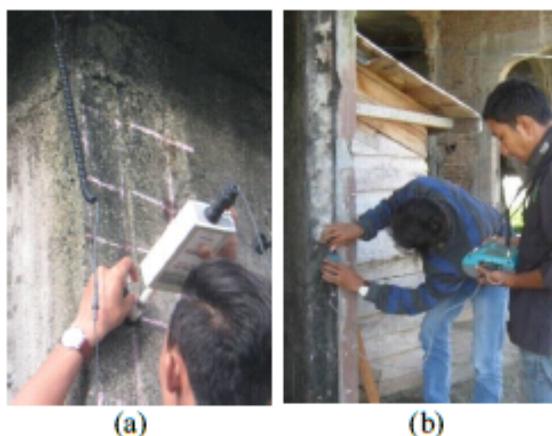
Gambar 8. (a). Pemetaan posisi baja tulangan,
(b) Pengukuran potensial permukaan kolom
