## Meningkatkan MTBF Pompa Minyak Multi Stage Centrifugal dengan Upgrade Material dan Redesign Balance Drum

<sup>1</sup>PT Pertamina (PERSERO), Indonesia

### Abstrak

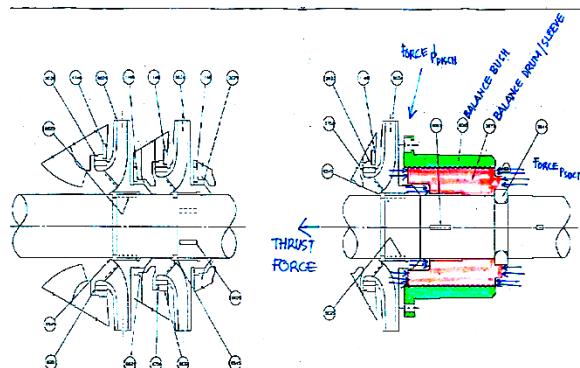
Pada pompa tersebut terdapat part yang disebut dengan *balancing drum*, seperti pada Gambar 1. *Balancing drum* terdiri dari *balancing sleeve* dan *pressure reducing bushing*, fungsinya untuk menyeimbangkan gaya axial yang terjadi pada rotor sehingga diharapkan posisi rotor seimbang / tidak terjadi *overload* pada *thrust bearing*.

Gambar 1. *Balancing drum* pada pompa centrifugal multi-stages.

Vibrasi tinggi ini terkadang menyebabkan terjadinya jammed dan juga selalu ditemukan kerusakan pada *Balancing Drum* (*balancing sleeve* dan *pressure reducing bushing*). MTBF (Mean Time Between Failure) pompa rendah ( $\leq 6$  bulan atau di bawah 4000 jam) sehingga berdampak pada penurunan kapasitas unit dan biaya *maintenance* yang tinggi. *Standard Lifetime* yang seharusnya adalah *Uninterrupted Operation* selama 3 tahun atau  $\pm 25000$  jam operasi.

Sedangkan material *balancing drum upgrade* tahun 2015 adalah menggunakan CA15 dengan *coating DLD tungsten carbide* pada *balancing sleeve* dan CA15 dengan *high-alloy white iron cylindrical insert* pada *pressure reducing bushing*. Material tersebut dipilih karena sifatnya yang tahan terhadap material abrasif keras, namun karena karakteristiknya yang keras maka cenderung lebih mudah crack sehingga proses pemasangan *pressure reducing bushing* pada *head cover* pompa dilakukan secara hati-hati yaitu dengan direndam menggunakan *dry ice* selama  $\pm 40$  menit dan tidak dilakukan *tack weld* pada baut melainkan hanya diberikan *Loctite 242*.

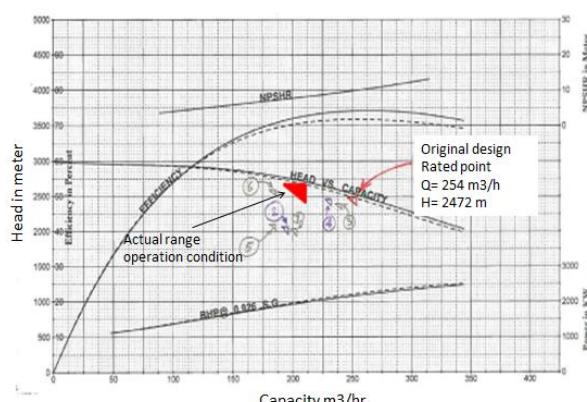
Berdasarkan data kondisi operasi aktual rata-rata, saat ini pompa dioperasikan dengan kapasitas lebih rendah dari *rated flow* nya yaitu 210 vs 254 m<sup>3</sup>/h rated. *Suction pressure* sebesar 3.4 kg/cm<sup>2</sup> dan *discharge pressure* 202 kg/cm<sup>2</sup> sehingga dengan nilai SG fluida yang lebih rendah maka differential head pompa lebih tinggi daripada desain yaitu 2534 vs 2472 meter. Jika dilakukan plot terhadap kurva performa *head vs capacity* mengalami penurunan efisiensi sebesar 2.5% dari design, sehingga dapat disimpulkan performa pompa masih baik karena tidak terjadi perbedaan yang signifikan dari design walaupun terjadi perubahan komposisi fluida, lihat Gambar 3.

Gambar 3. Kurva performa pompa.
