Failure Analysis on Pipeline Welded Joint of Venting Isolation High Pressure Superheater Tube

Abstract. This study explain about the failure on welded joints of venting isolation high pressure superheater tubes which has been operating for approximately 20 years at elevated temperature and pressure respectively 5250C and 111 bar on the Heat Recovery Steam Generator Combined Cycle Power Plant. This failure in the form of cracks on welded joints between venting and header tubes. However, failure resulted in the leakage of tubes in the HRSG that can cause catastrophics are not expected. The causes and the mechanisms of failure were investigated in the laboratory testing of visual, chemical composition, macrography, hardness, and micrography. The result of chemical composition, hardness, and micrography found that the material was suitable to use ASTM A213 T2 standard for seamless ferritic superheater tube. In addition, plastic deformation and notch were formed respectively in the base metal and weld toe after visual and macrography testing. This study concluded that the mechanism of failure is the plastic deformation caused by the phenomenon of creep where tube accepted load and cons

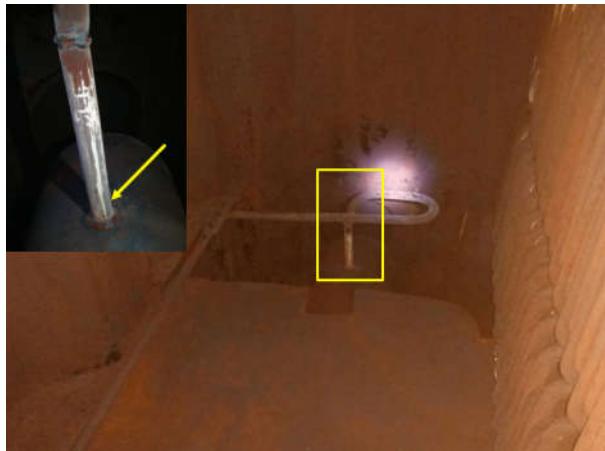
Gambar 1. Posisi kerja pipa venting isolation pada ruang HRSG

Pada masing-masing pipa tersebut terdapat pipa *Venting Isolation High Pressure Superheater* yang berfungsi mengurangi tekanan berlebih sehingga tekanan dalam pipa terjaga sesuai prosedur operasional dan ketahanan material penyusun pipa. Dalam studi kasus ini saya menemukan kegagalan pada sambungan las pipa *Venting Isolation High Pressure Superheater* yang menempel pada pipa *Header* di sistem HRSG PLTGU. Fluida yang mengalir didalam pipa *venting* ini sudah berisi uap jenuh (*saturated vapor*) yang beroperasi pada temperatur dan tekanan masing-masing 525°C dan 111 bar sehingga material penyusun pipa yang digunakan haruslah sesuai dengan standar kondisi operasinya.
