Mekanisme Aus Baja Karbon (C 0.65%) Akibat Beban Kontak Gelinding-Luncur Dua Arah Berlawanan

I Made Widiyarta^{1*}, I Made Parwata², I Made Gatot Karohika³, I Putu Lokantara⁴ dan I Putu Adi Wahyudi⁵

^{1,2,3,4,5}Jurusan Teknik Mesin Fakultas Teknik Universitas Udayana
Kampus Bukit Jimbaran, Bali 80362
email: ^{1*}m_widiyarta@me.unud.ac.id

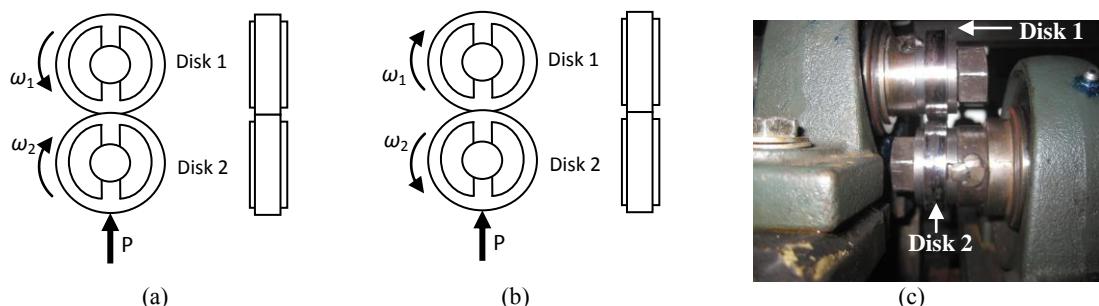
Gambar 1 Kontak dua disk

Alat uji aus kontak dua disk yang digunakan untuk uji aus adalah alat uji yang telah dikembangkan dengan mengacu pada mekanisme alat uji aus *twin-disc machine SUROS* [2]. Alat uji aus ini terdiri dari dua disk (seperti Gambar 1) dengan dimensi yang sama dan saling kontak dengan kecepatan masing-masing disk dapat diatur untuk memperoleh nilai rasio slip-roll yang sesuai. Arah kecepatan masing-masing disk dapat diatur bolak-balik seperti Gambar 1a dan 1b. Beban kontak diberikan melalui disk yang dibawah (disk 2) yang dapat diatur untuk mendapatkan tekanan kontak sesuai tekanan yang diinginkan. Pada penelitian ini disk 1 sebagai sepesimen uji dimodelkan sebagai material rel kereta api dan disk 2 (posisi bawah) dimodelkan sebagai roda kereta api.

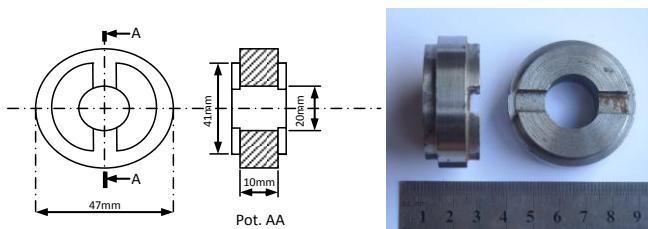
Gambar 2 Dimensi spesimen uji

Sebelum melakukan uji aus dengan alat uji kontak dua disk, sepesimen uji dibentuk seperti ditunjukkan pada Gambar 2. Sepesimen uji terlebih dahulu dibersihkan dalam bak ultrasonic dengan media pembersih ethanol, kemudian dikeringkan dan selanjutnya diukur diameter serta massa sepesimen uji. Kedua sepesimen uji kemudian

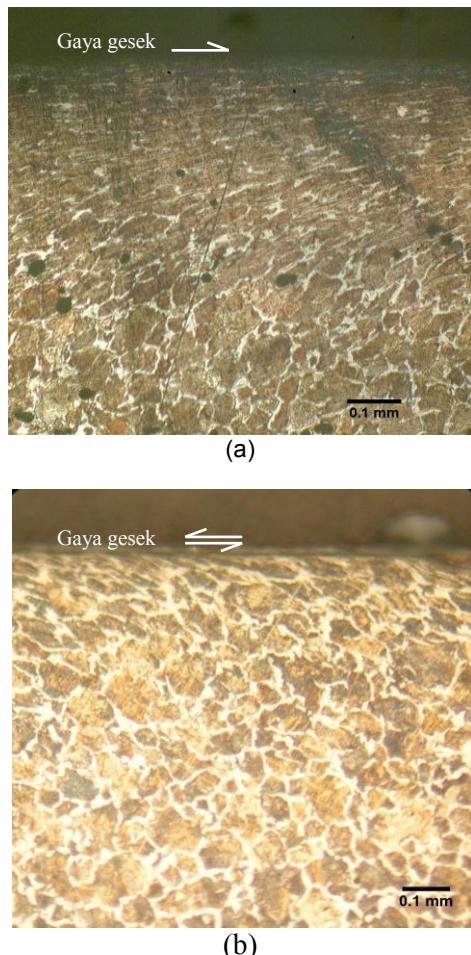
Gambar 3. Perilaku material dibawah permukaan kontak pada baja carbon (C 0.65%) setelah 40000 putaran dengan tekanan kontak 750MPa, (a) akibat beban kontak satu arah [7], (b) akibat beban kontak dua arah berlawanan.

Perilaku material dibawah permukaan kontak akibat beban gelinding-luncur dengan tekanan maksimum kontak 750MPa dan rasio slip-roll 5%

dapat dilihat pada Gambar 3. Gambar 3a memperlihatkan perilaku material dibawah permukaan kontak oleh beban gelinding-luncur satu arah dan Gambar 3b menunjukkan perilaku material dibawah permukaan kontak oleh beban gelinding-luncur dua arah berlawanan yang bekerja saling bergantian (arah putaran dirubah) setiap 2500 putaran. Dari kedua gambar tersebut terlihat beban gelinding luncur mengakibatkan material dibawah permukaan kontak mengalami deformasi plastis (regangan geser plastis) sesuai dengan arah gaya gesek dipermukaan. Untuk beban gelinding-luncur ke satu arah saja mengakibatkan regangan gesek terjadi kesatu arah dengan material terdeformasi plastis mencapai kedalaman sekitar 300 μm , sedangkan beban glinding-luncur dua arah berlawanan mengakibatkan material dibawah permukaan kontak mengalami kecendrungan deformasi kedua arah yang berlawanan dan material mengalami deformasi plastis hingga kedalaman sekitar 200 μm . Terlihat juga jarak regangan geser plastis dipermukaan untuk beban yang satu arah lebih besar dibandingkan dengan regangan geser plastis pada material akibat beban gelinding-luncur dua arah berlawanan. Hal ini mungkin disebabkan setelah pembebanan 2500 putaran pertama kekuatan geser material telah mengalami peningkatan oleh proses work-hardening [3] dan beban arah berlawanan selanjutnya tidak mampu mengembalikan keposisi semula, sehingga jarak regangan geser dipermukaan tidak sebesar regangan geser oleh beban satu arah. Regangan geser plastis baik akibat beban satu arah maupun dua arah berlawanan mengakibatkan material mengalami proses work hardening [3], proses ini mejadikan material dibawah permukaan kontak mengalami perubahan sifat mekanis yaitu mengalami peningkatan kekerasan. Meningkatnya kekerasan material dipermukaan kontak dan dibawah permukaan kontak menjadikan material semakin tahan terhadap kegagalan aus oleh beban gelinding-luncur [6]. Hal ini dapat kita lihat pada perilaku tingkat keausan pada Gambar 4, dimana tingkat keausan mengalami kecenderungan turun setelah tingkat keausan mencapai nilai maksimumnya.

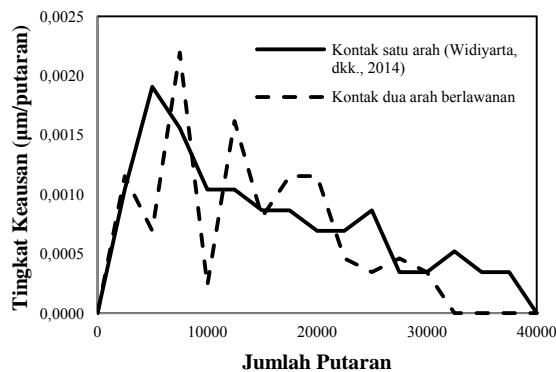
Gambar 4. Keausan baja carbon C 0.65% akibat beban gelinding-luncur ($\mu\text{m}/\text{putaran}$), dengan tekanan maksimum 750MPa dan rasio slip-roll 5%.

Keausan terjadi setelah material dipermukaan mengalami regangan geser plastis melewati batas kritisnya. Tingkat keausan material akibat beban gelinding-luncur satu arah dan dua arah berlawanan dapat dilihat pada Gambar 4 dan 5. Gambar 4 menunjukkan tingkat keausan per putaran pembebanan yang dirata-ratakan setiap 2500 putaran, garis solid menunjukkan tingkat keausan oleh beban searah (diambil dari pustaka [7]) dan garis putus-putus menunjukkan tingkat keausan oleh beban dua arah berlawanan. Pada kondisi kontak kering satu arah [7], sejak awal pembebanan keausan telah terjadi dan terus mengalami peningkatan hingga mencapai maksimum sekitar 0.0019 $\mu\text{m}/\text{putaran}$ pada putaran 5000 putaran. Selanjutnya, tingkat keausan material mengalami penurunan hingga mencapai sekitar 0.0004 $\mu\text{m}/\text{putaran}$ dengan bertambahnya jumlah pembebanan, ini disebabkan karena kekerasan material telah mengalami peningkatan oleh proses

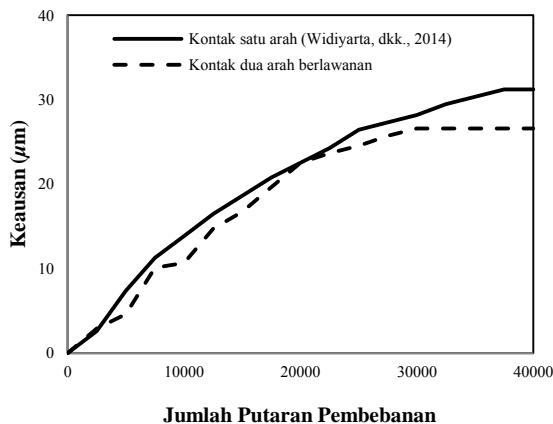
Gambar 5. Akumulasi keausan baja carbon C 0.65% akibat beban gelinding-luncur ($\mu\text{m}/\text{putaran}$), dengan tekanan maksimum 750MPa dan rasio slip-roll 5%.
