## Kondisi Busi Sepeda Motor Empat Langkah Menggunakan Bahan Bakar dengan Angka Oktan Lebih Rendah dari Lebih Rendah dari Yang Direkomendasikan

### Abstrak

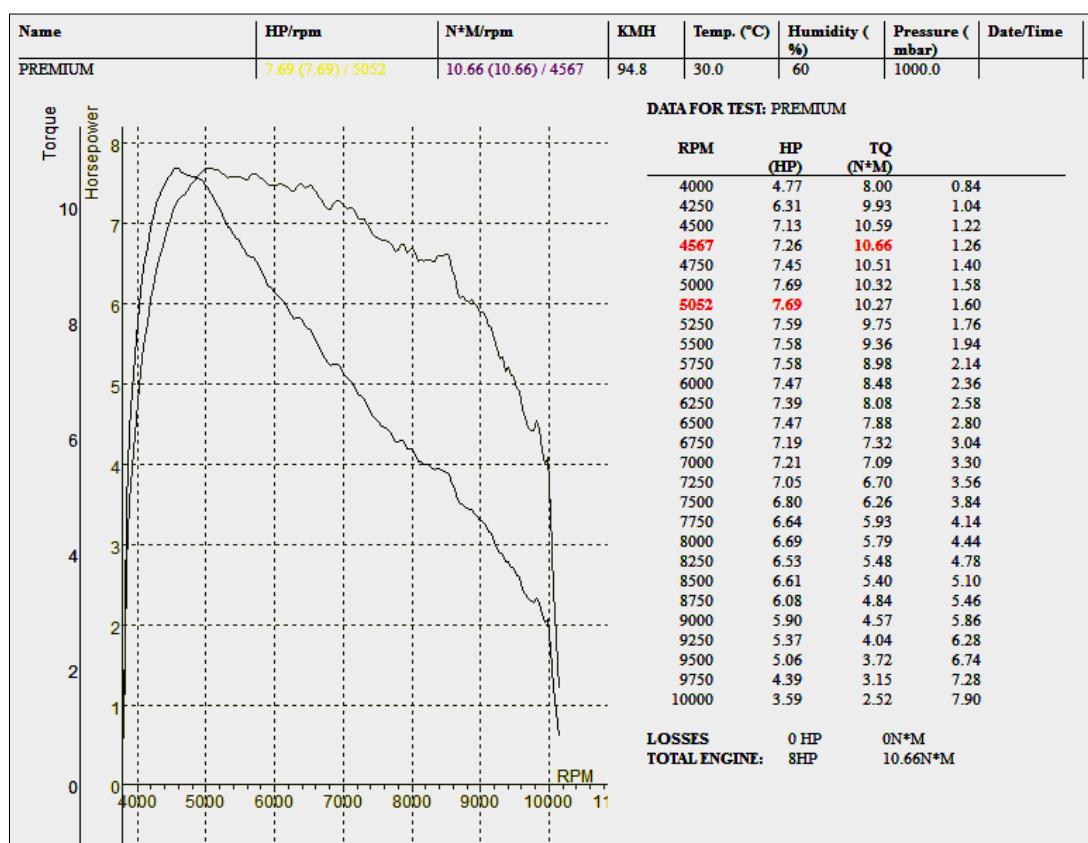
Gambar 6. Grafik performansi mesin menggunakan bahan bakar Premium

Untuk memvalidasi pengamatan visual kerusakan pada busi yang diuji, dilakukan perbandingan data kinerja mesin menggunakan Premium dan Pertamax setelah 4000 km, seperti ditunjukkan Pada Gambar 6 dan 7.

Dari Gambar 6 dan 7, dalam kaitan dengan kondisi busi setelah digunakan sejauh 4000 km, terlihat bahwa daya yang dihasilkan mesin berbahan bakar Premium lebih rendah 14.6% dibanding busi dari mesin berbahan bakar Pertamax. Pengamatan dari sejumlah pengulangan data yang diambil, menunjukkan tingkat inferioritas daya mesin berbahan bakar Premium dibanding mesin berbahan bakar Pertamax berkisar antara 9.6% – 14.6%

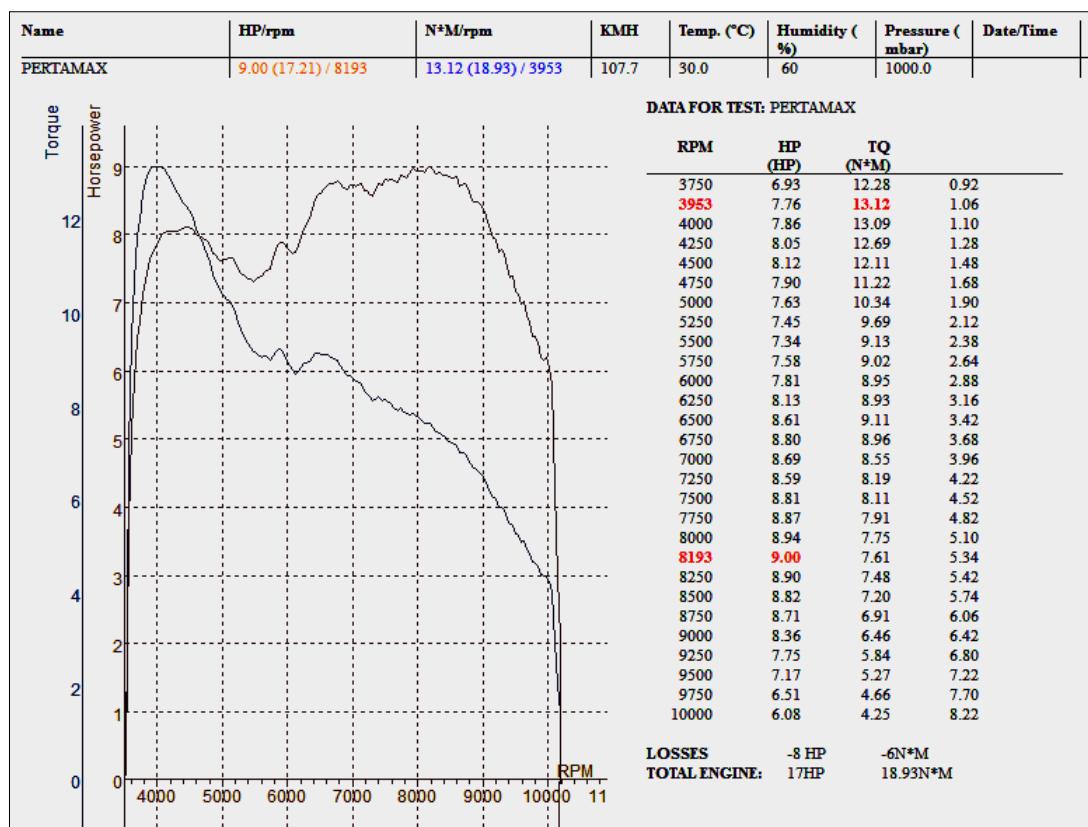
Gambar 7. Grafik performansi mesin menggunakan bahan bakar Pertamax
