# Shooting Angle WC12Co Coating Effect to Impeller Pump's Material for Hardening and Wear with High Velocity Oxy-Fuel (HVOF) Method

**Abstract.** Coating material process for impeller pump with thermal spray coating method can be considered as wear resilience application. The method in this research with high velocity oxy-fuel. This research aims to find shooting angle WC12Co coating effect to impeller pump's material for hardening and wear. It is found the best shooting angle in 90° with hardness value of 1629 HV and wear rate of 0,00006685 mm<sup>3</sup>/s. It is because of the low Porosity percentage and the un-melted particle of 4,845%.

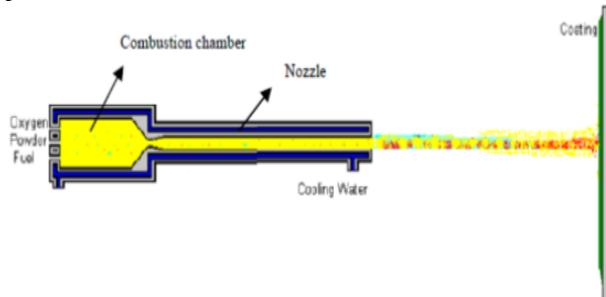
Gambar 1. HVOF (Sunde, 2015).

Parameter awal untuk melakukan proses ini mengikuti pedoman alat yang digunakan yaitu tekanan *propane* 5 bar, tekanan oksigen 8 bar, tekanan nitrogen 5 bar, *pre-heat* 80°C, jarak penembakan 300 mm dan variasi sudut penembakan 30°, 45°, 60°, dan 90°.

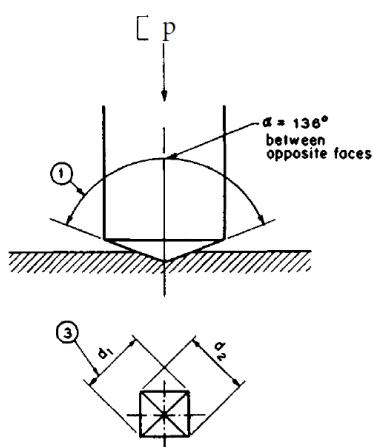
Gambar 2. Kekerasan Vickers (ASTM 92-82, 2003).

*Spesimen* dicekam pada ragum, lalu dipilih bagian struktur yang akan diuji. Bagian yang diuji kekerasannya yaitu penampang melintang masing-masing spesimen dan tiga lapisan pelapisan yaitu *top coat*, *bond coat* dan substrat secara melintang. Standar pengujian menggunakan ASTM 92-82 tahun 2003.

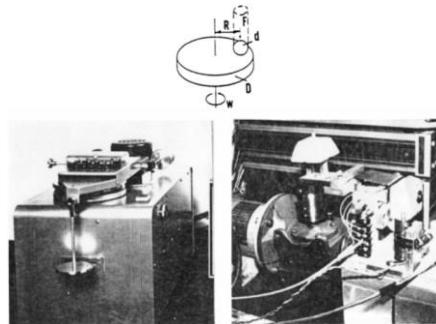
Gambar 3. Skema Uji Keausan (ASTM G99-95A, 2000).

Proses ini dilakukan dengan menggunakan alat *pin on disc*. Pada proses ini *spesimen* silinder menjadi *pin*. Dan yang menjadi *disc* yaitu silika karbida (SiC) dengan *grit* 100. Pengujian ini dilakukan dengan *spesimen* yang berjumlah 4 *spesimen*. Masing-masing *material* menjadi dua *spesimen* uji yaitu *spesimen* uji sebelum proses pelapisan dan *spesimen* uji setelah proses pelapisan.

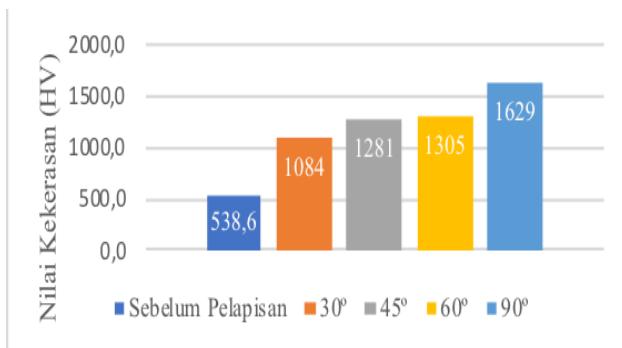
**Gambar 4.** Perbandingan Kekerasan pada *Cross Sectional Area*.

Gambar 4 memperlihatkan perbandingan nilai kekerasan *material* untuk bahan baku pembuatan *impeller* pompa tanpa pelapisan dan setelah pelapisan dengan variasi sudut penembakan 30°, 45°, 60°, dan 90°. Terlihat bahwa terjadi kenaikan nilai kekerasan yang cukup signifikan dari *material* AISI 304 *Stainless Steel* setelah dilakukan pelapisan dengan metode *high velocity oxy-fuel* (HVOF). Pada sudut penembakan dibawah 45°, nilai kekerasan menurun secara signifikan sampai 1084 HV. Tren ini konsisten dengan hasil dari [4] dan [5] tentang penembakan *high velocity oxy-fuel* (HVOF) menggunakan bubuk *tungsten carbide-cobalt* (WC-Co). Dengan pelapisan *tungsten carbide-cobalt* (WC<sub>12</sub>Co) yang terstruktur dengan baik dalam penelitian ini, penurunan nilai kekerasan yang disebutkan diatas berkorelasi dengan perkembangan nilai persentase porositas pada pelapisan *material* untuk bahan baku

pembuatan *impeller* pompa. Nilai persentase porositas yang tinggi pada mikrostruktur akan menurunkan kekuatan mikrostruktur dan kekerasan pada pelapisan [6].

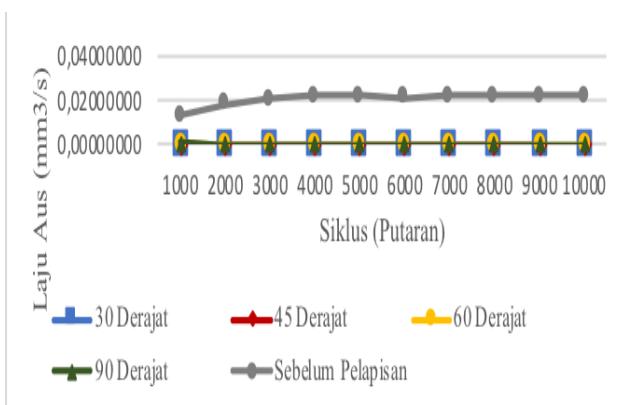
**Gambar 5.** Perbandingan Laju Keausan.

Pada hasil pengujian aus spesimen *material* untuk bahan baku pembuatan *impeller* pompa terjadi perbedaan yang sangat signifikan antara *material* untuk bahan baku pembuatan *impeller* pompa tanpa pelapisan dan *material* untuk bahan baku pembuatan *impeller* pompa hasil pelapisan dengan sudut penembakan 30°, 45°, 60°, dan 90°. Dari hasil tersebut dapat diketahui bahwa *material* untuk bahan baku pembuatan *impeller* pompa hasil pelapisan memiliki ketahanan aus yang lebih baik dibandingkan *material* untuk bahan baku pembuatan *impeller* pompa tanpa pelapisan. Dapat dilihat pada Gambar 5 grafik perbandingan laju keausan *material* untuk bahan baku pembuatan *impeller* pompa.

Lapisan *Tungsten carbide-cobalt* (WC<sub>12</sub>Co) lima kali lebih tahan aus dibandingkan dengan lapisan *nickel-chromium* (Ni-Cr). Lapisan *tungsten carbide-cobalt* (WC<sub>12</sub>Co) memenuhi harapan dari penurunan ketahanan aus dengan penurunan sudut penembakan. Lapisan *tungsten carbide-cobalt* (WC<sub>12</sub>Co) yang ditembakkan pada sudut

penembakan dibawah sudut 90° terutama pada sudut penembakan 30° memiliki keausan yang buruk. Mekanisme keausan dari lapisan *tungsten carbide-cobalt* (WC<sub>12</sub>Co) secara tegak lurus dapat ditandai dengan hilangnya kandungan logam secara bertahap diikuti oleh penurunan kohesi kandungan karbida dan menghilangkan karbida. Pelapisan *tungsten carbide-cobalt* (WC<sub>12</sub>Co) yang ditembakkan pada sudut dibawah 90° menunjukkan keausan yang besar diwakili dengan tidak hanya oleh terlepasnya kandungan karbida, tetapi juga oleh keseluruhan bagian percikan partikel. Perilaku seperti itu menunjukkan rendahnya kohesi antar percikan di lapisan atau adhesi lapisan yang rendah terhadap substrat yang terhubung dengan penyebaran partikel yang tidak sempurna [4].

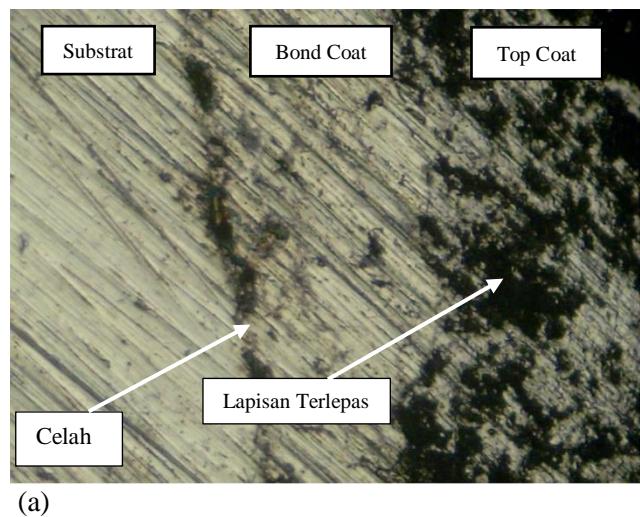
**Gambar 6.** Mikrografi *material* untuk bahan baku pembuatan *impeller* pompa Hasil Pelapisan (a) 30°, (b) 45°, (c) 60°, dan (d) 90°.

Gambar 6a memperlihatkan penampang melintang lapisan benda uji *material* untuk bahan baku pembuatan *impeller* pompa yang di-*grit blasting* menggunakan *aluminium oxide* ( $\text{Al}_2\text{O}_3$ ) dengan tekanan 7 bar. Pada kondisi ini *top coat tungsten carbide-cobalt* ( $\text{WC}_{12}\text{Co}$ ) dan *bond coat nickel-chromium* (Ni-Cr) melekat pada permukaan substrat karena adanya mekanisme penguncian mekanis (*mechanical interlocking*). Namun terlihat adanya celah antara *bond coat nickel-chromium* (Ni-Cr) dan substrat. Celah ini terbentuk akibat proses persiapan sampel. Adanya celah ini menggambarkan bahwa kekuatan lekat antara substrat dan *bond coat nickel-chromium* (Ni-Cr) masih lemah [7].

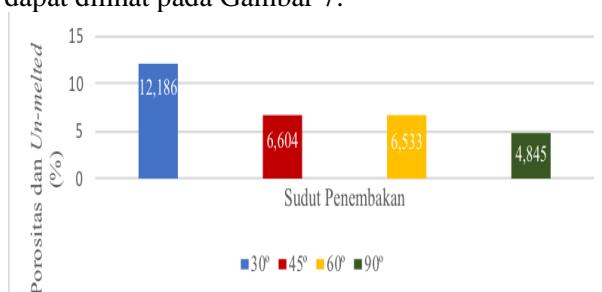
**Gambar 7.** Grafik Besaran Persentase Porositas dan *Un-melted*.

**Hasil Pengujian SEM**  
Hasil gambar SEM dianalisa dengan *image processing program* dalam penelitian ini menggunakan program Image-J. Program Image-J ini bertujuan menentukan besaran luasan porositas total yang terbentuk dengan luasan gambar yang dianalisa. Hasil persentase porositas dan *un-melted* dapat dilihat pada Gambar 7.

Seiring dengan penurunan sudut penembakan, nilai persentase porositas meningkat sekitar 3 kali lipat dari nilai 4,845% sampai 12,186% seperti yang dapat dilihat pada Gambar 8 dengan nilai perbesaran gambar SEM 3000x. Gambar 7 juga memperlihatkan bahwa porositas yang relatif lebih rendah terdapat pada sudut penembakan 90°, 60°, dan 45°.

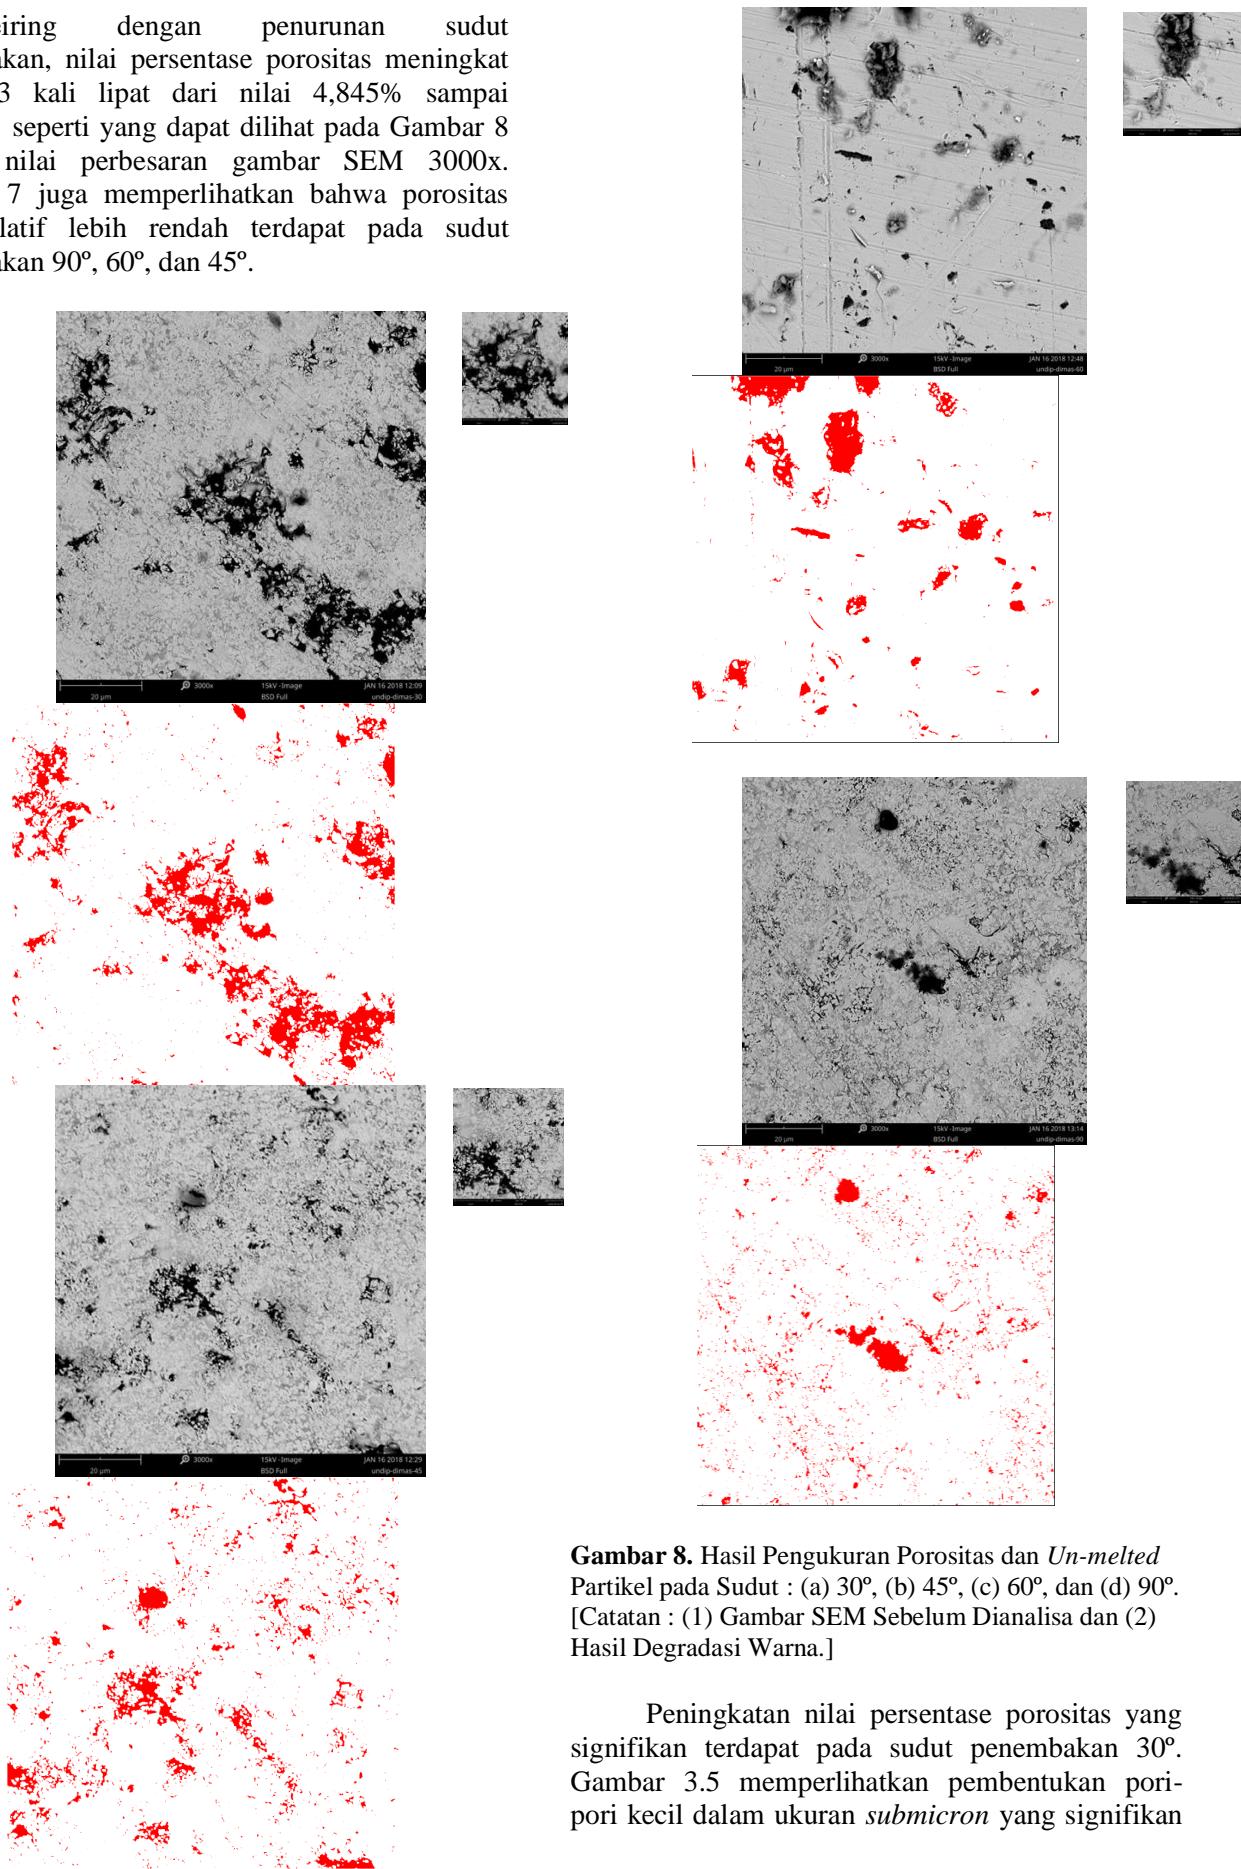
**Gambar 8.** Hasil Pengukuran Porositas dan *Un-melted* Partikel pada Sudut : (a) 30°, (b) 45°, (c) 60°, dan (d) 90°. [Catatan : (1) Gambar SEM Sebelum Dianalisa dan (2) Hasil Degradiasi Warna.]

Peningkatan nilai persentase porositas yang signifikan terdapat pada sudut penembakan 30°. Gambar 3.5 memperlihatkan pembentukan pori-pori kecil dalam ukuran *submicron* yang signifikan
