Analisa Kerusakan *Surface Rubber Cover* *Press Roll*pada Mesin *Printing Type Continous*

Sumadi¹, Yoserizal Geneng²
Dosen Tetap Program Studi Teknik Mesin

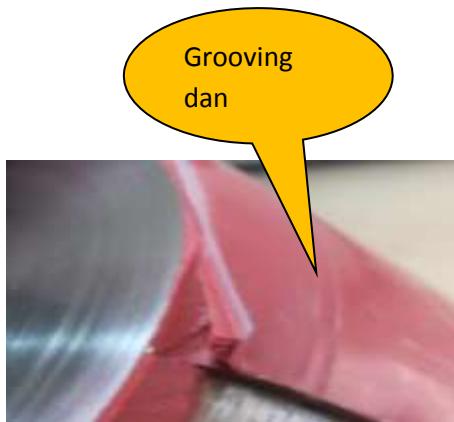
Tulisan ini mengkaji analisa kerusakan surface rubber cover press roll pada mesin printing tipe continuos sistem cetak *billing* yang mengalami kerusakan berupa grooving dan abrasive pada surface *rubber cover* setelah beroperasi selama 4800 jam operasi seperti terlihat gambar 1 dan gambar 2.

Gambar 1. Surface Fuse roll yang mengalami grooving dan abrasive

Dari hasil penelitian ini dapat disimpulkan bahwa penyebab utama dari kerusakan *surface rubber cover press roll* adalah kesalahan dalam pemilihan material

Hal ini terlihat pada komposisi silicon rubber standar 97,1% sedang hasil uji 72,2 % pasta zijum 2,9% standar sedang hasil uji adalah 2,17%, standar kaolin tidak direkomendasikan tapi hasil uji komposisi kaolin terdapat 25,27% hal ini akan menyebabkan kekerasan material menjadi meningkat hal ini terlihat dimana hardness standar 40 Shore A sedang hasil uji 44 Shore A

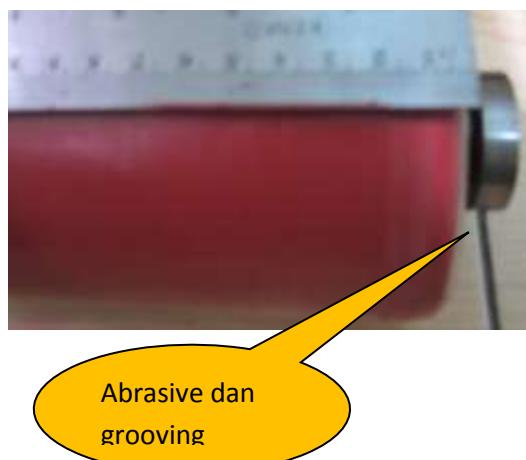
Gambar 2. Surface press roll yang mengalami grooving dan abrasive
